PAH-frisättning från gjutjärnsledningar

En fallstudie över PAH-föroreningen i Björklinge år 2021

UPTEC W 22032

Examensarbete 30 hp

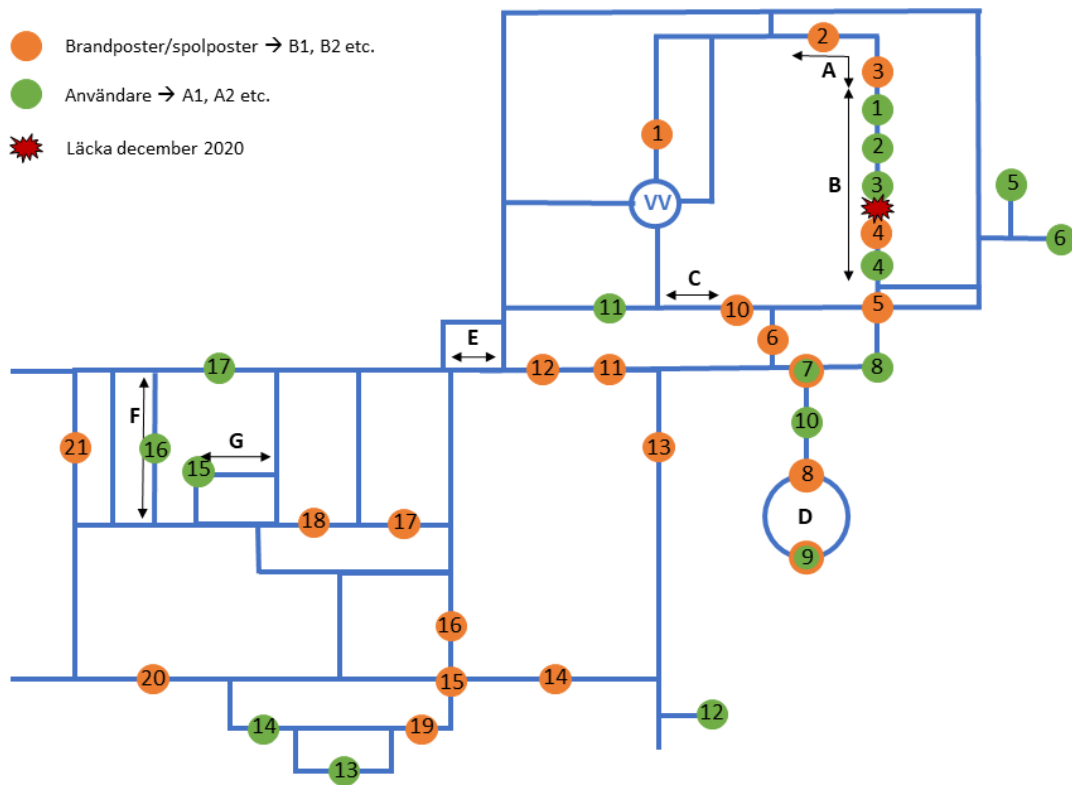
I december 2020 uppstod en läcka på en gjutjärnsledning i ledningssträcka B, se Figur 2.

Figur 2: Den reparerade läckan på ledningsnätet, ledningssträcka B. Kartan är förenklad av sekretesskäl.

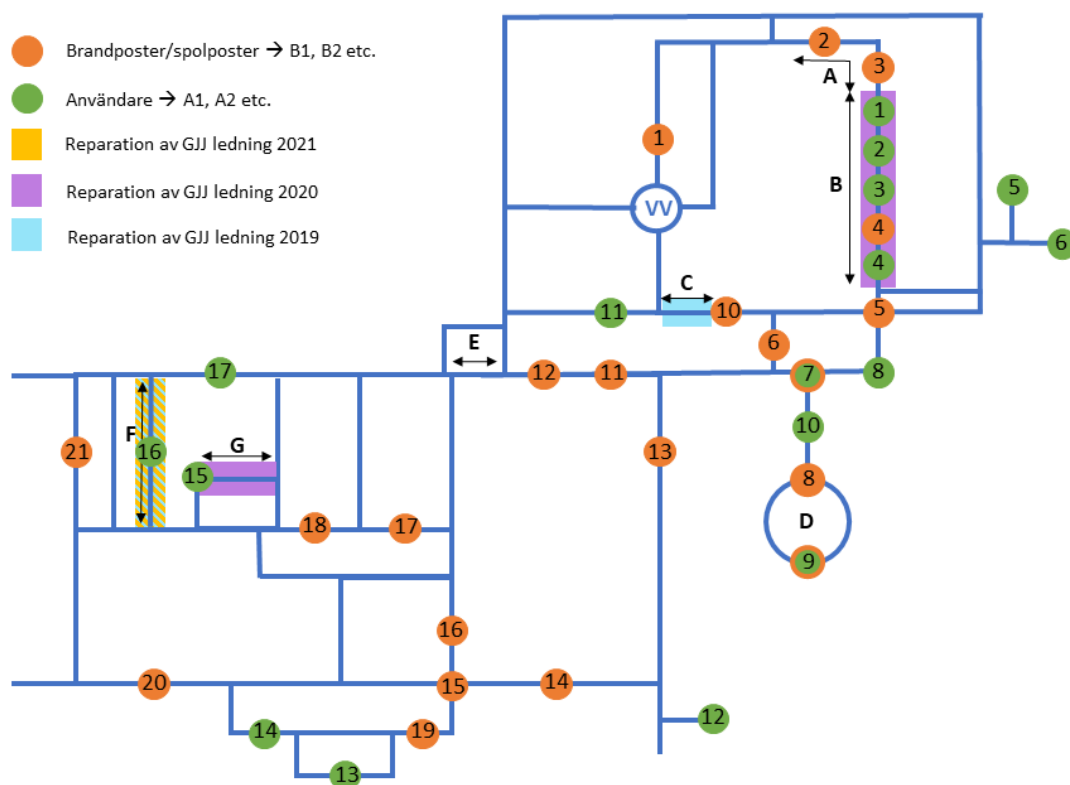
Från den Nederländska studien framkom det dock att PAH-läckage efter ett ledningsbrott är övergående, i studien observerades att det kunde ta upp till 40 dagar innan halterna sjönk tillbaka hos användare (19). Därför kunde man inte dra slutsatsen att ledningsbrotten i övriga Björklinge inte kunnat leda till frisättning av PAH tidigare. Det innebär däremot att de inte gav upphov till PAH förorening efter en längre tid. Man konstaterade att en rutin med PAH-analyser i direkt anslutning till läcklagning skulle krävas för att få reda på mer.

Figur 4: Sammanställning av läckor fr.om. 2017 på gjutjärnsledningar lagda i Björklinge före 1973. Kartan är förenklad av sekretesskäl.

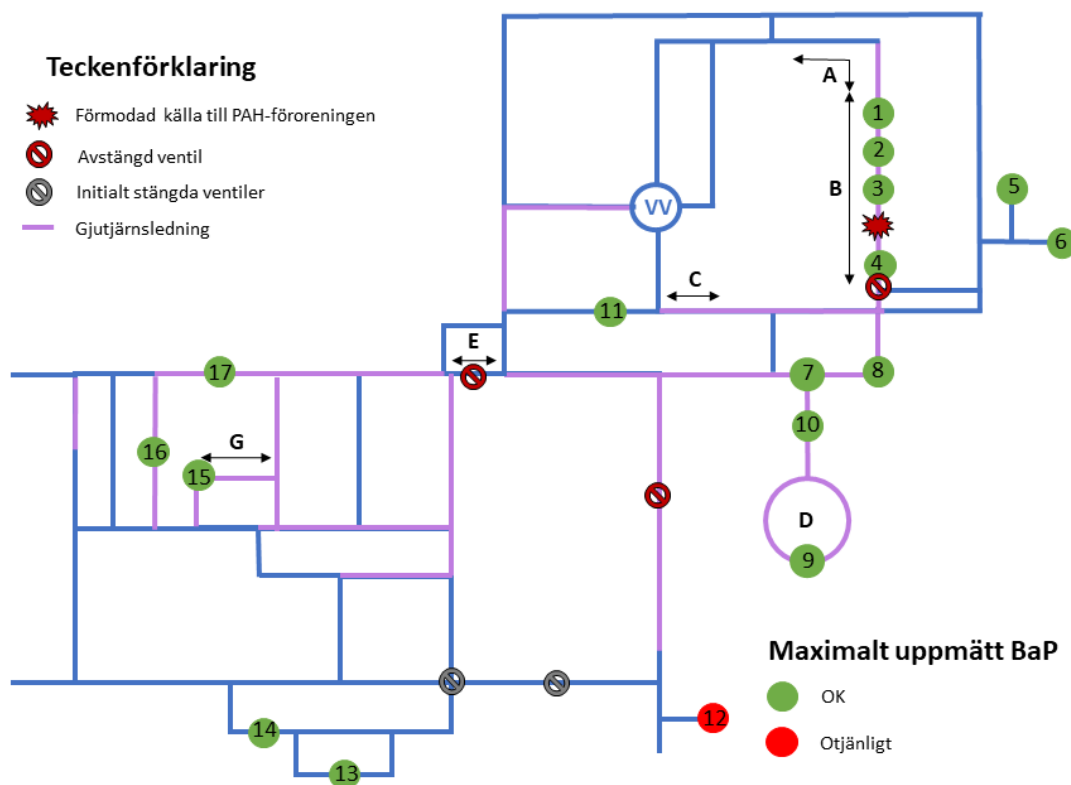
Figur 17: Maximalt uppmätta halter av BaP vid provtagningspunkter i Björklinge under perioden 2021-02-22 till och med 2021-07-26. Gränsvärdet för otjänligt vatten med avseende på BaP var 0,010 µg/l, det otjänliga provet visade 0,012 µg/l.

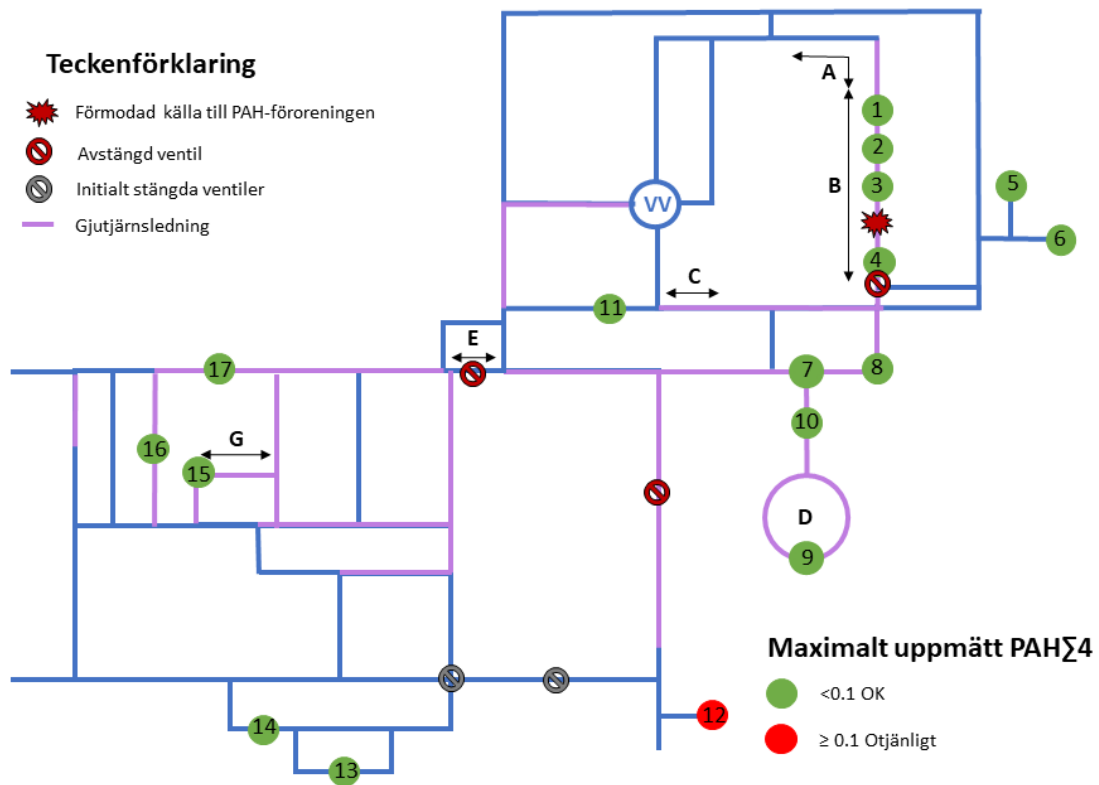
Figur 18: Maximalt uppmätta halter av PAH4 vid provtagningspunkter i Björklinge under perioden 2021-02-22 till och med 2021-07-26. Gränsvärdet för otjänligt vatten med avseende på PAH4 var 0,1 µg/l, det otjänliga provet visade 0,123 µg/l.

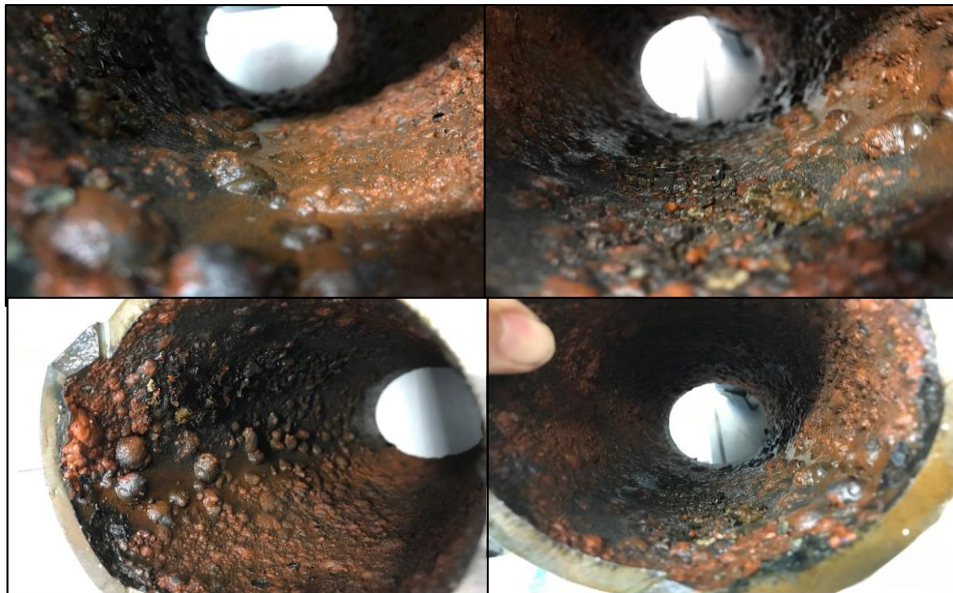
En bit av röret som togs bort på ledningssträcka A analyserades under våren 2021. Tydliga bubblor där korrosionsskyddet tryckts upp på grund av den underliggande korrosionen kunde observeras, se Figur 27.

Figur 27: Fotografier av en bit av den ledning som togs bort från ledningssträcka A under våren 2021. Tydliga bubblor kan observeras till följd av korrosion på rörets insida.
