Utvärdering av Vissberga lakvattenbehandling

Evaluation of a leachate water treatment plant in
Vissberga

Linda Sohlman

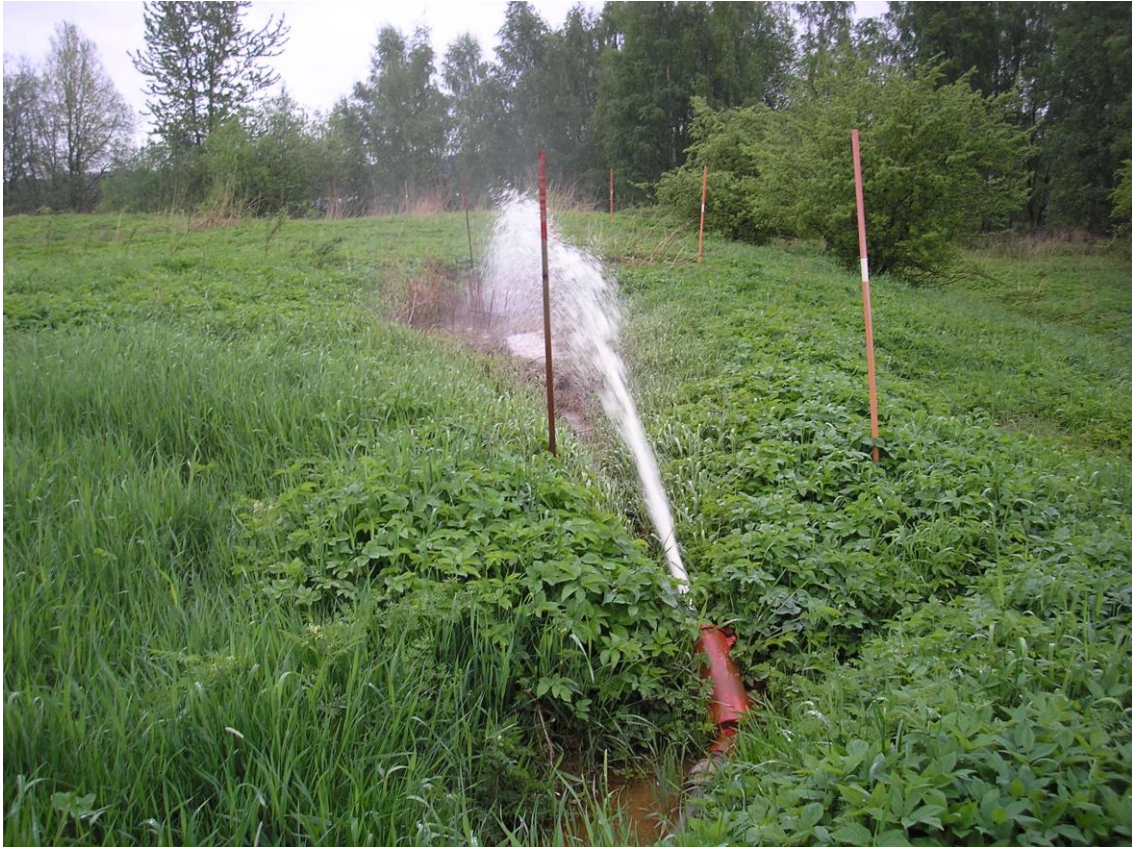
Under 2009 sattes spridningsutrustningen igen totalt och tryckledningen som går upp till salixodlingen öppnades upp provisoriskt vid filtret för att få ut vattnet. Nedtagningen av salixplantorna påbörjades under hösten för att spridningsledningarna skulle kunna tas bort och bytas ut under den kommande vintern. Vintern var dock synnerligen lång detta år, med stora mängder snö, varför bytet av ledningarna sköts fram till våren. Olyckligtvis sjukskrevs personen med det yttersta ansvaret för bevattningsanläggningen i början av året, vilket förmodligen är anledningen till att inga åtgärder verkställdes (Uhlan, 2010, muntlig referens). I figur 7 visas denna tillfälliga lösning med vatten som pumpas ut vid sidan om salixodlingen. Fotot i figur 7 togs i juni 2010.

Figur 7. Foto taget av den provisoriska bevattningen i juni 2010.

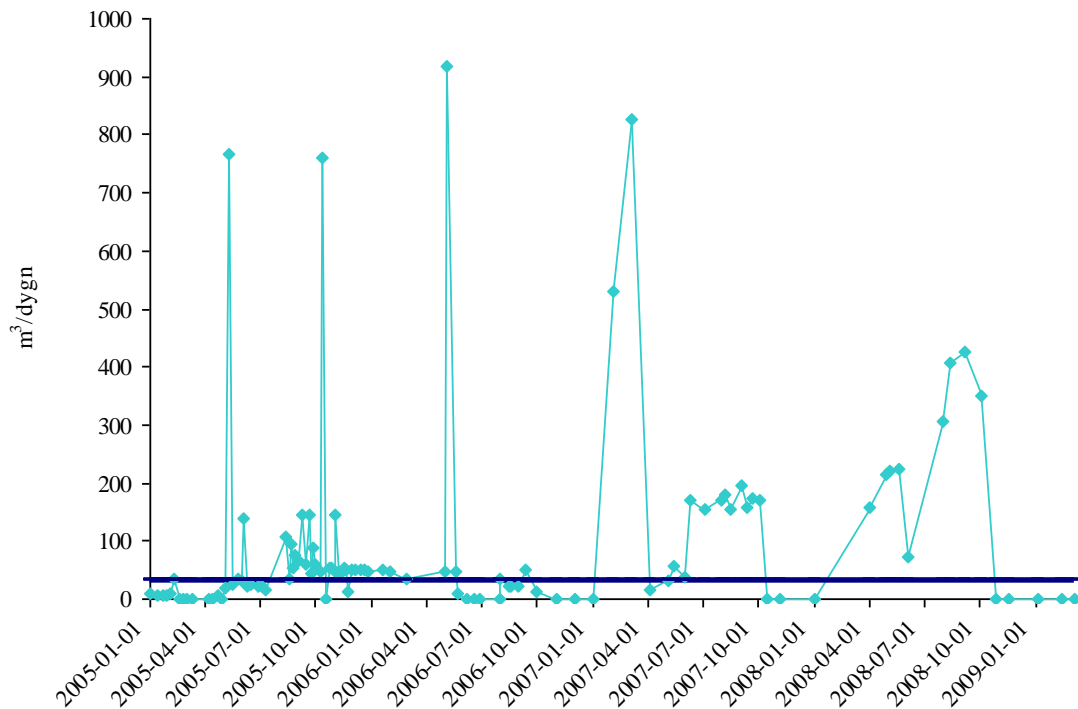
Höga lakvattenflöden in i anläggningen verkar dock vara ett återkommande problem. I figur 8 visas dygnsflödena in till anläggningen under åren 2005-2009 tillsammans med det dimensionerade flödet på $30 \text{ m}^3/\text{dygn}$, som illustreras av det mörkare strecket i figuren. Flödesvärdena har beräknats utifrån drifttiderna på pumpen AP01 och har utförts på samma sätt som redovisas i ekvation (1)-(3) under avsnitt 2.3. Som kan ses i figuren förekommer dygnsflöden som vida överskrider det dimensionerade flödet.

Figur 8. Dygnsflödet in till den luftade dammen 2005-2009, det mörkare strecket representerar det dimensionerade flödet på 30 m³/dygn.

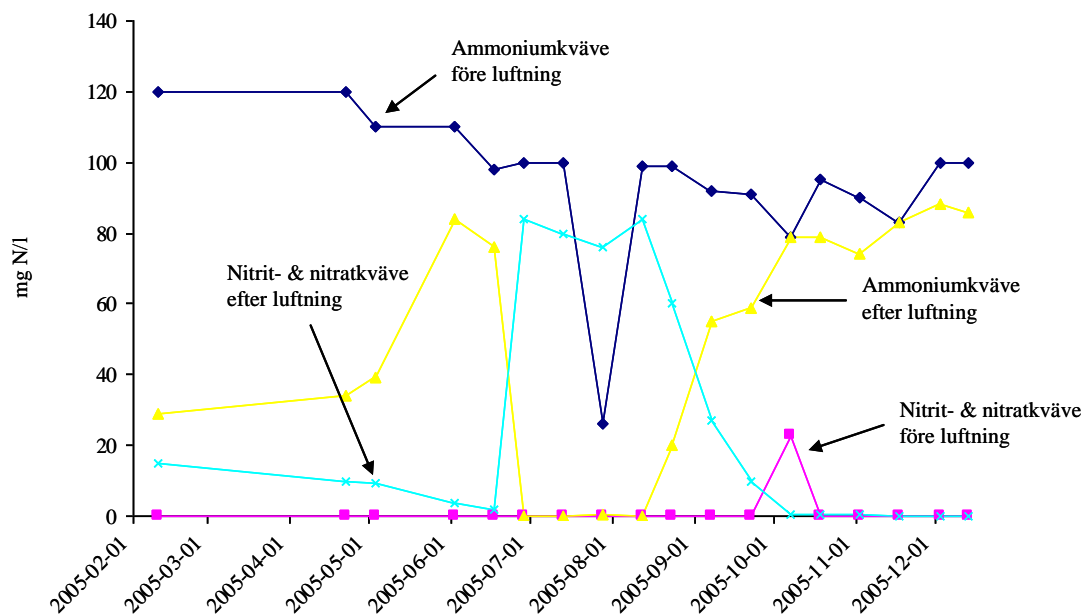
Flödena in till anläggningen sjönk så småningom till det normala och i slutet på juni verkar nitrifikationen ha kommit igång, vilket kan ses i figur 10, där halten ammoniumkväve sjönk till att vara nära noll efter luftningen medan nitrathalterna ökade markant. Nitrifikationen verkar åter ha utsatts för någon störning i augusti då ammoniumhalterna i utgående vatten ökar på nytt (figur 10).

Figur 10. Ammonium- och nitratkväve¹ före respektive efter luftning 2005.

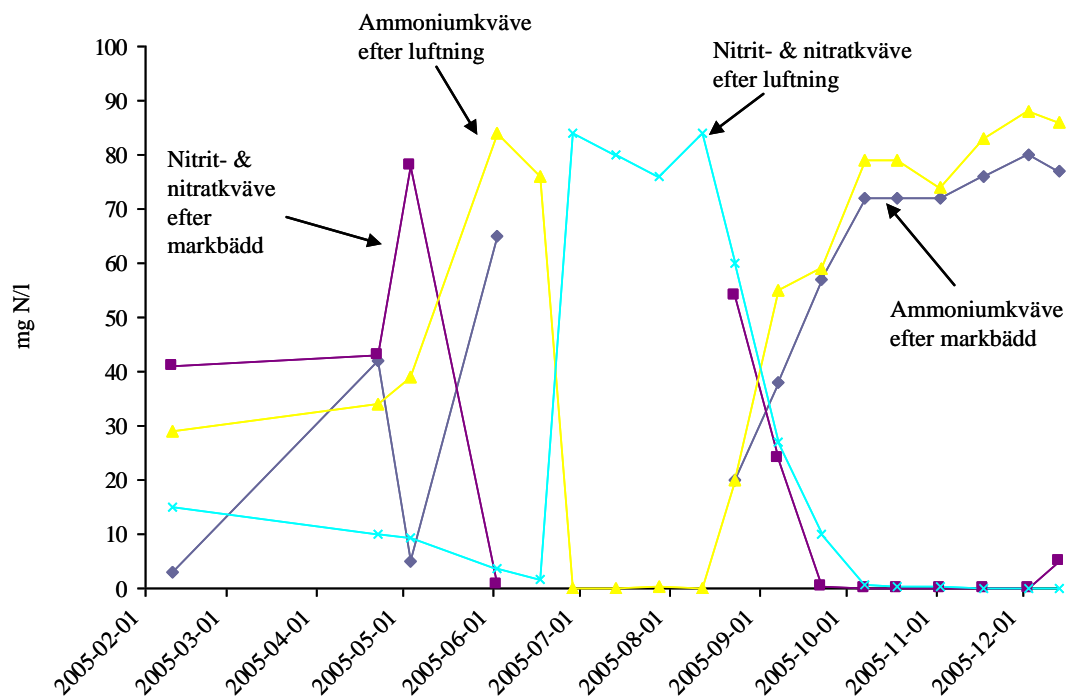
Figur 12. Ammonium- och nitratkväve före respektive efter markbädden 2005.

I markbädden syns endast en antydning till denitrifikation (figur 12) precis innan provtagningen upphörde i början av juni. Lakvattnet beskickades då sannolikt till salixodlingen för bevattning, varför inga prover togs i markbädden igen förrän i slutet av augusti då markbädden åter togs i bruk. Det är dock svårt att säga om det verkligen skedde någon denitrifikation där eftersom det endast är ett mätvärde som visar på detta. Det kan lika gärna vara ett mätfel. Analysresultaten från augusti och framåt visar inte

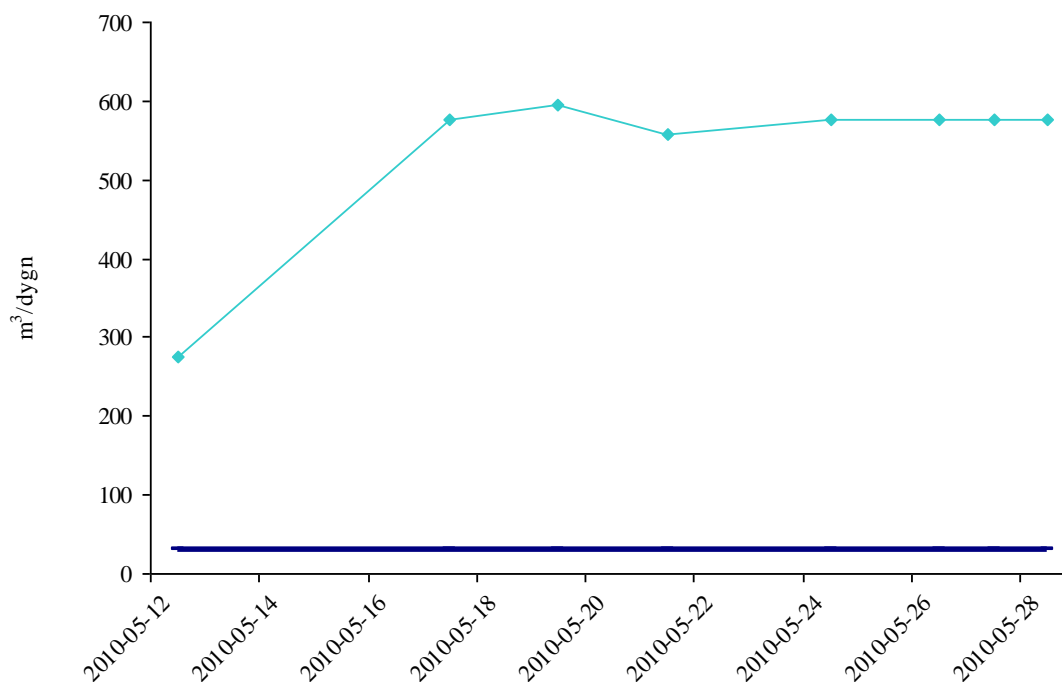
Figur 27. Dygnsflödet in till den luftade dammen under provtagningsserien, det mörkare strecket representerar det dimensionerade flödet på 30 m³/dygn.

Lakvattenflödet in till den luftade dammen under provtagningsserien visas i figur 27, där det jämförs med det dimensionerade flödet på 30 m³/dygn. Som kan ses i figuren är inflödena högt över det dimensionerade flödet under hela provtagningsserien. Detta beräknades i avsnitt 2.3 ge en genomsnittlig uppehållstid på 1,56 dygn i den luftade dammen, vilken är dimensionerad för att hålla en uppehållstid på 15-30 dygn (tabell 3).

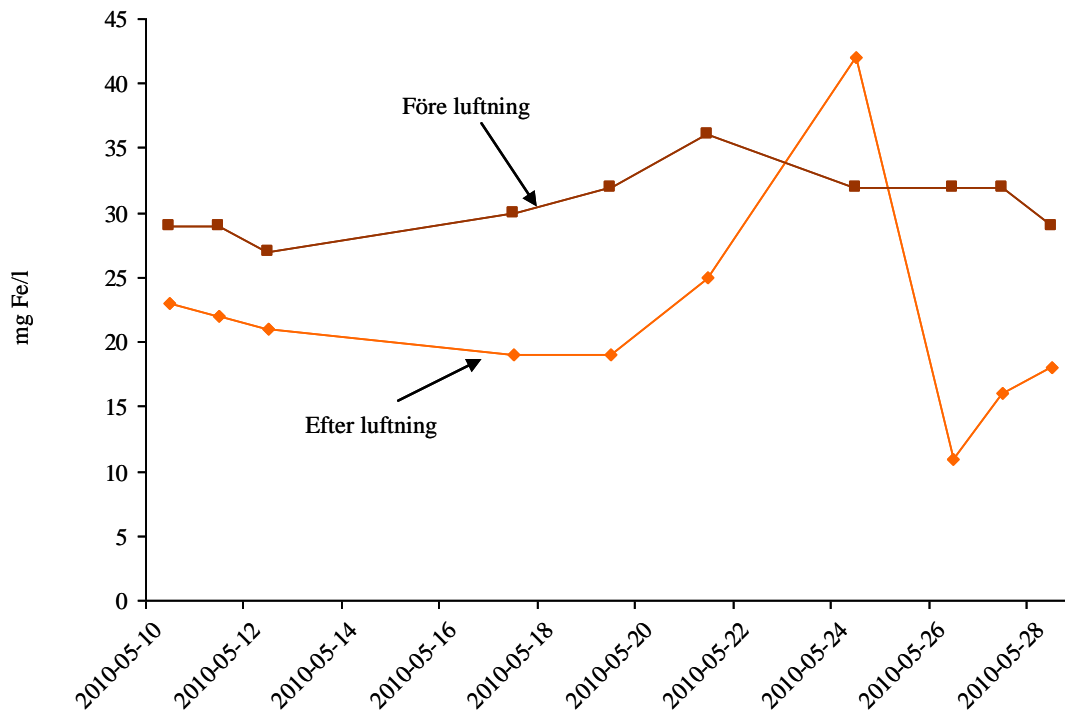
Figur 32. Järn före respektive efter luftning under provtagningsserien.

I figur 32 redovisas järnhalterna under provtagningsserien. Ingen större järnreduktion förefaller ha ägt rum i den luftade dammen under provtagningsserien. Inte heller tycks någon ansenlig kloridreduktion (figur 33) eller reduktion av BOD₇ och COD_{Cr} ha förekommit under provtagningsserien.
