UPTEC W 21022

Examensarbete 30 hp

Konsekvenser av en avsänkning av Dragby kvarndamm i Björklingeån

Gustaf Dahlstrand

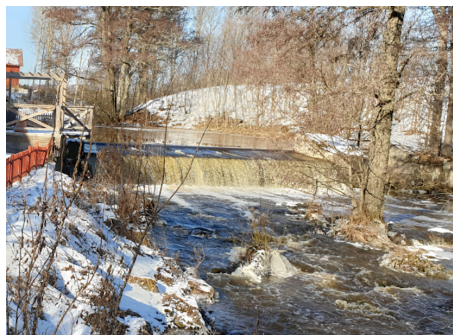
Figur 3: Dragby kvarndamm vid låg- respektive högvattenföring.

Dragby kvarn ligger cirka 7 km uppströms Björklingeåns mynning i Fyrisån och är det andra definitiva vandringshindret från Fyrisåns perspektiv. Kvarnen med tillhörande damm byggdes år 1854 och drevs som vattendriven mjölkvarn fram till 1900-talets mitt (Skagegaard 2019). Fram till Laga skifte år 1857 var kvarnen även samfällt ägd av byn Dragby. Idag är fastigheten privatägd och den gamla kvarnbyggnaden fungerar som bostad. Dammen har i nuläget endast som funktion att bibehålla den vattenspiegel som råder och inga ekonomiska intressen är knutna till den. Skicket på dammkroppen är varierande men rent dammsäkerhetsmässigt har den blivit godkänd (Länsstyrelsen Uppsala, personlig kommunikation, 2020). Däremot läcker dammen då vattnet vid lågflöden endast sipprar genom dammkroppen istället för att rinna över skibordet som utgör den egentliga lägsta dämmningsgränsen. Detta ses tydligt i figur 3 och 4 där dammen vid låg- respektive högflöden kan studeras. Det finns ingen känd vattendom för dammen.

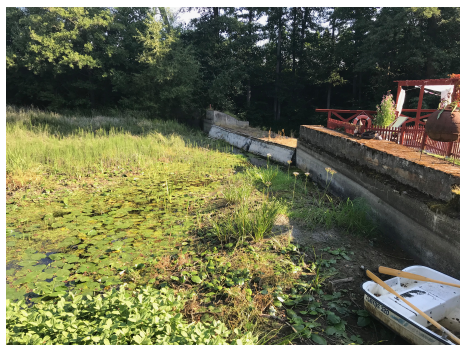
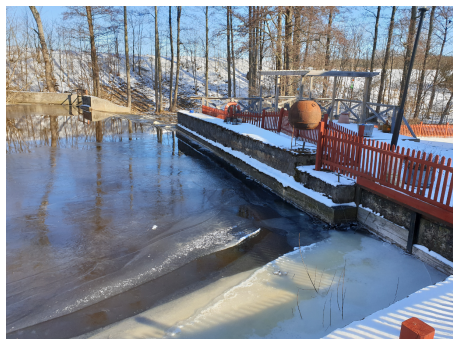
Figur 4: Dragby kvarndamm vid låg- respektive högvattenföring.

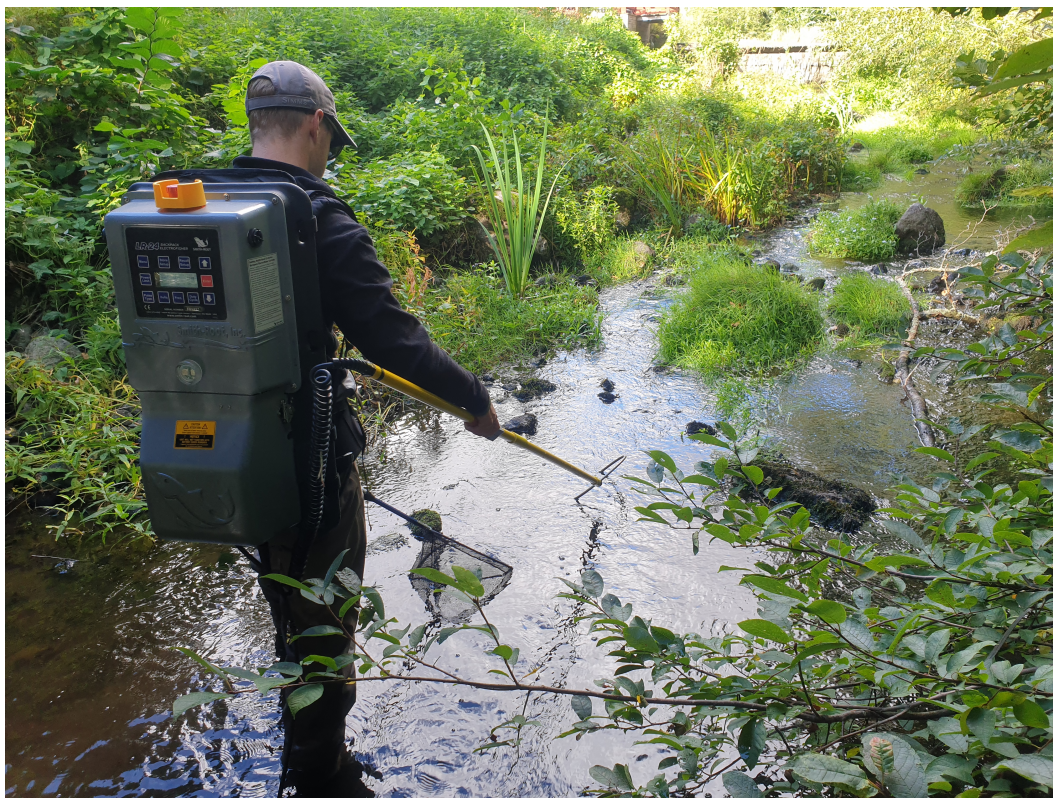
Figur 5: Elfiske vid Dragby kvarn.

Vid Dragby kvarn fiskades en lokal strax nedströms Dragby kvarndamm. Lokalen var i sin helhet 50 m lång och hade en yta på 225 m². Elfisket bestod av två utfiskningar där varje fisk mättes efter respektive omgång. Lokalens substrat bestod av sten och block i blandade dimensioner och medeldjupet låg på endast 0,2 m vid rådande lågvattenföring. Ån kantades på vänster sida av en tät ridå av olika lövträd medan höger sida utgjordes av Dragby kvarn med tomt. Det resulterade i en låg beskuggningsgrad vilket avspeglades i andelen växtlighet på lokalen i figur 5. Artikelförfattaren stod för elfisket och certifikat för godkänd utbildning finns i figur B1. Muntligt tillstånd erhöles från markägare samt dispens från länsstyrelsen i Uppsala. Muntligt tillstånd gavs även på att fiska på Sportfiskarnas etiska tillstånd genom artikelförfattarens anställning där.

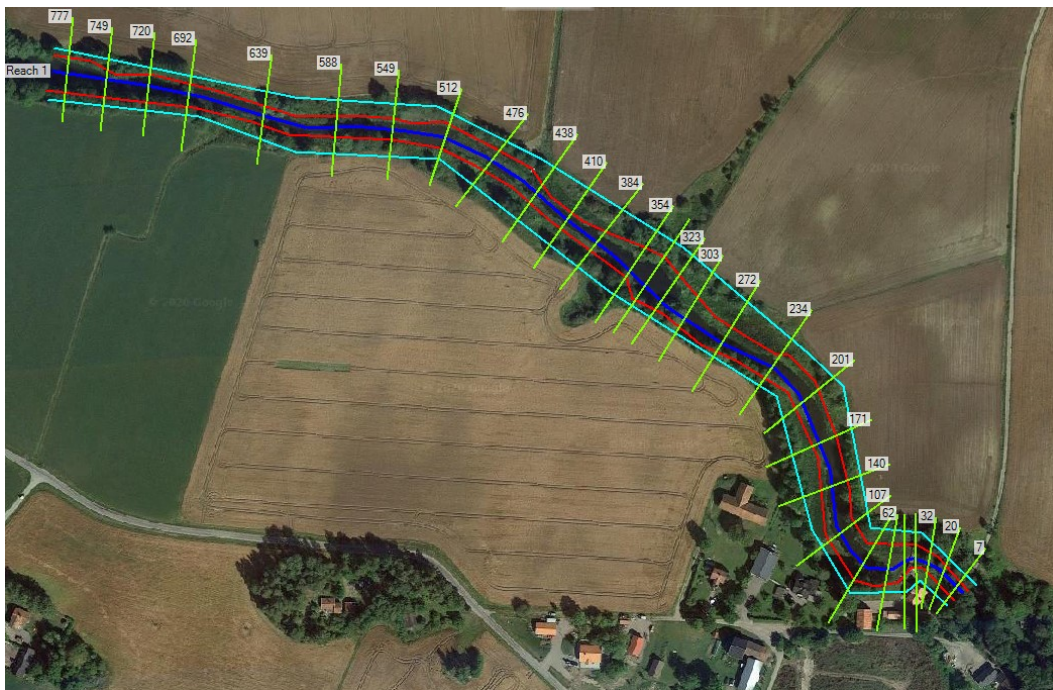
Figur 6 och 7 visar den sträcka som modellerades samt de geometrier som definierades i HEC-RAS. Mörkblå linje anger mitten av åns fåra. Röda linjer utgör övergången mellan den våta zonen och översvämningszon. Ljusblå linjer beskriver flödesriktning och de gröna linjerna är vinkelräta mot flödets riktning och utgör de tvärsektioner som beskriver åns batymetri och topografi.

Figur 6: Definerade geometrier i HEC-RAS för den modellerade sträckan av Björklingeån.

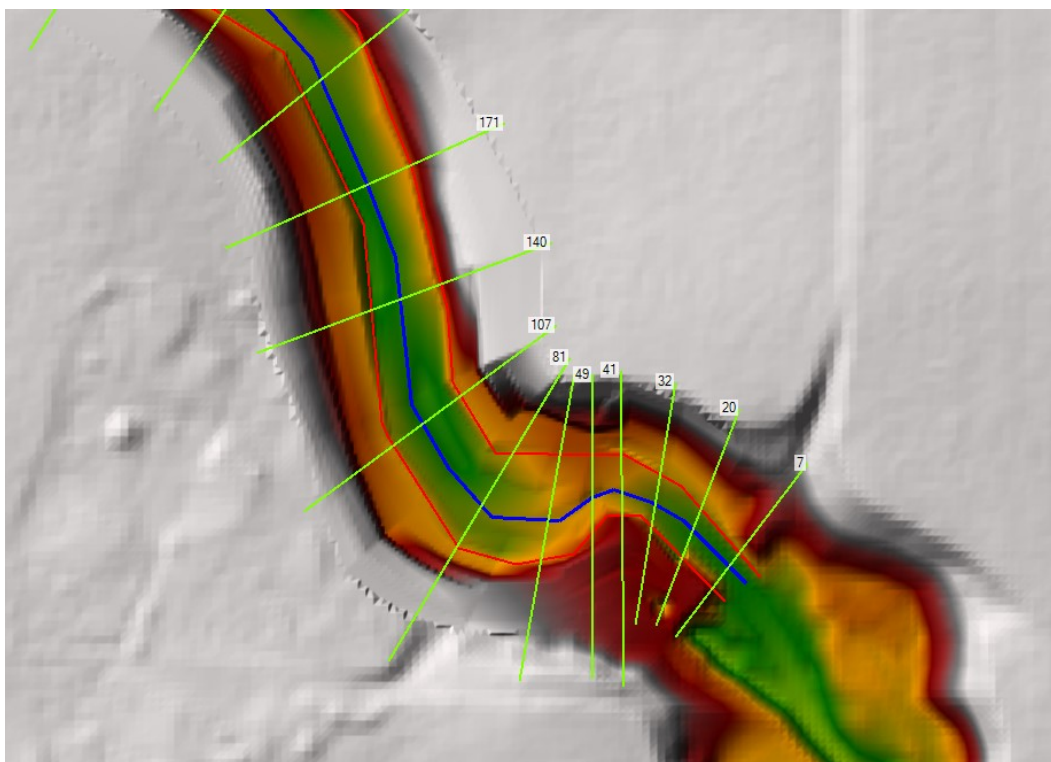
Figur 7: Definierade geometrier i HEC-RAS där partiet vid Dragby kvarn syns mer i detalj.

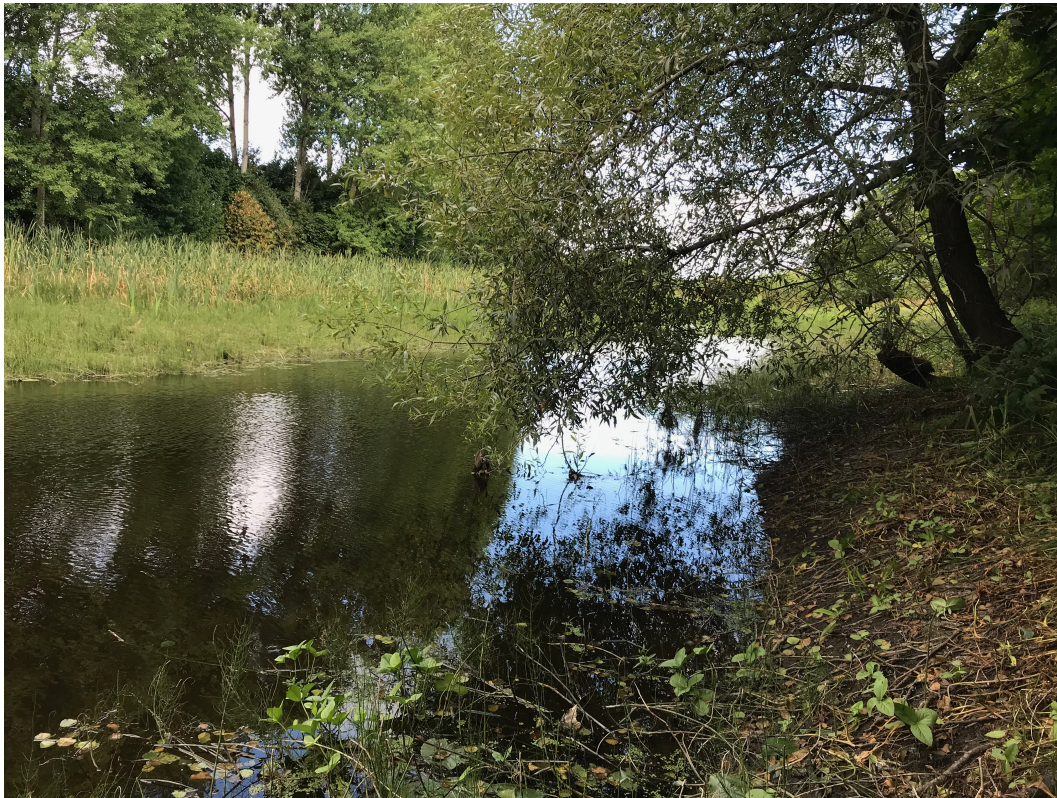
Vid biotopkarteringen rådde extremt lågt flöde vilket föranledde att vattennivån i dammen låg långt under den normala dämningssgränsen. Detta åskådliggörs i figur 8 där det tydligt syns att vattennivån normalt ligger i höjd med trädet till höger i bild.

Figur 8: Dammspegel vid lågvattenföring.

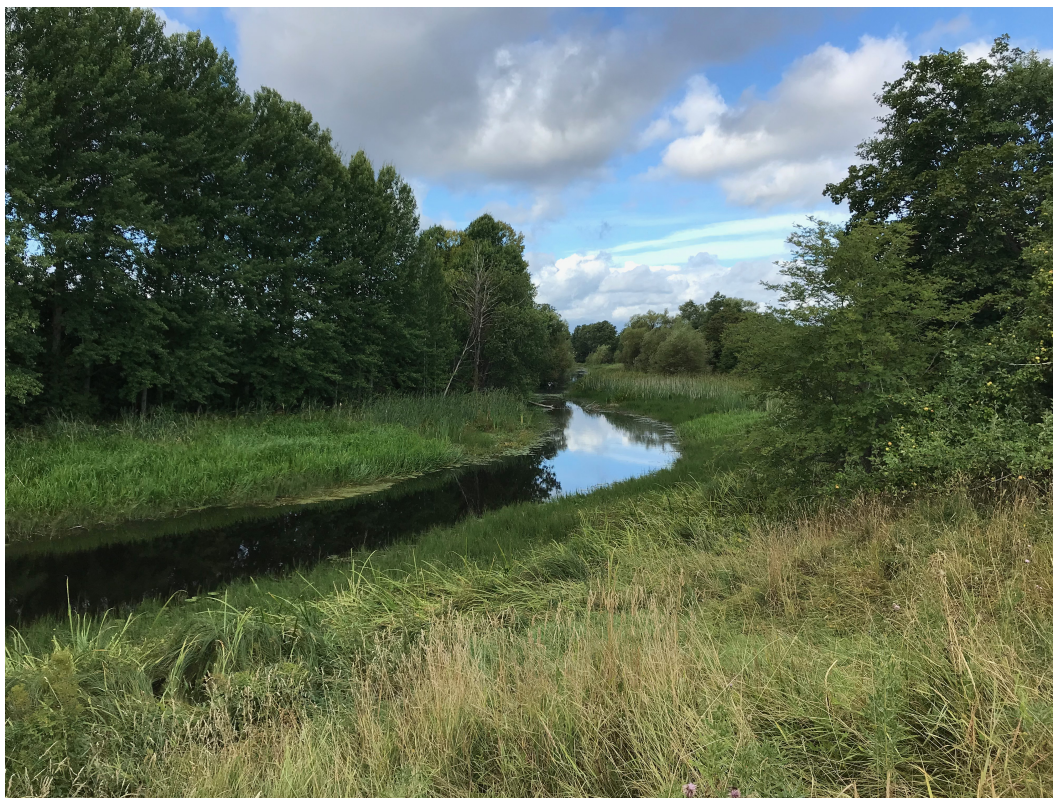
Figur 9 visar en karaktärsbild av hur Björklingeån ser ut de första 1,5 km uppströms Dragby kvarndamm. Denna del ligger till stor del inom dämnings-området för dammen. Vattnet är därför i stort sett stillastående på denna sträcka vid låga flöden. Björklingeån är här djupt nedskuren i landskapet och en mindre dalgång formar landskapet kring ån. Dalgången skapar även en naturlig barriär mot det omkringliggande jordbrukslandskapet och reducerar näringsläckaget till ån genom dess retention av näringsämnena. En bård av träd bestående av al, pil och asp ger beskuggning även om det stundtals är relativt öppet landskap.

Figur 9: Björklingeån inom dämningssområdet för Dragby kvarndamm.

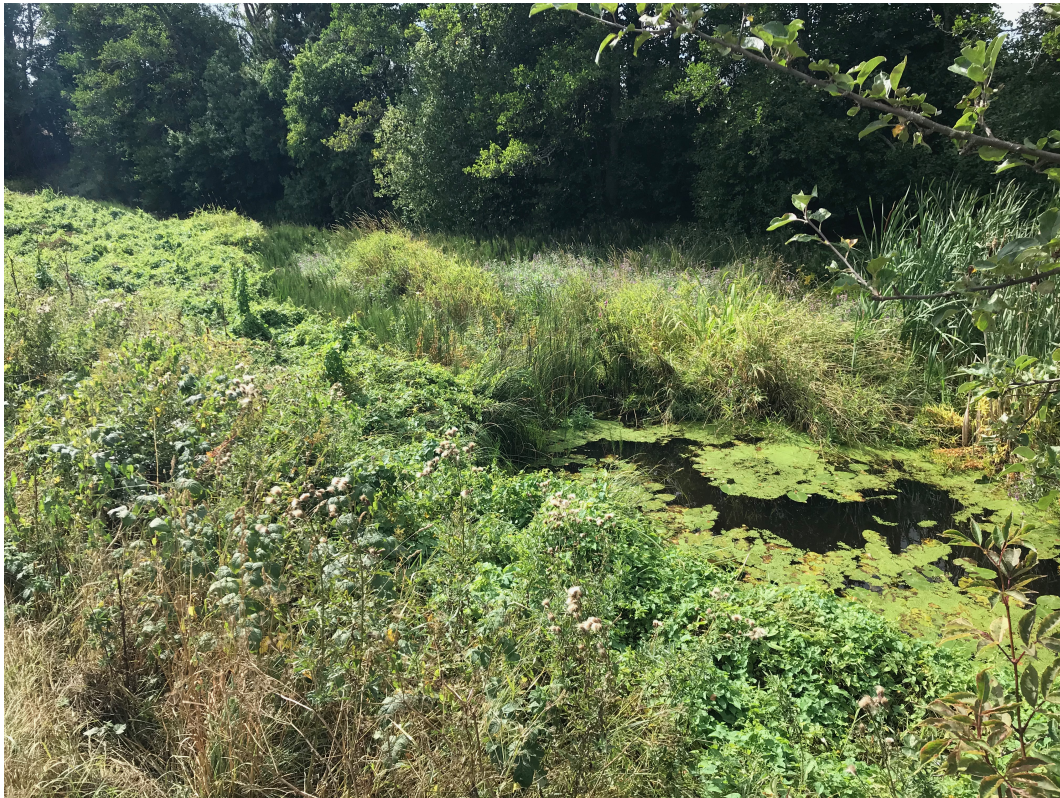
Successivt uppströms blir korridoren mellan ån och brukad mark smalare och effekterna av detta är tydligt ca 4 km uppströms Dragby kvarndamm. Som synes i figur 10 är ån delvis igenväxt vilket troligtvis kan härledas till sämre beskuggning, vilket i sin tur leder till en ökad vattentemperatur och högre växtproduktion. Ån är på detta parti lugnflytande och har lågt värde för strömlevande fisk som till exempel öring som kräver kallt strömmande och syrerikt vatten för sin överlevnad.

Figur 10: Björklingeån ca 4 km uppströms Dragby kvarndamm.

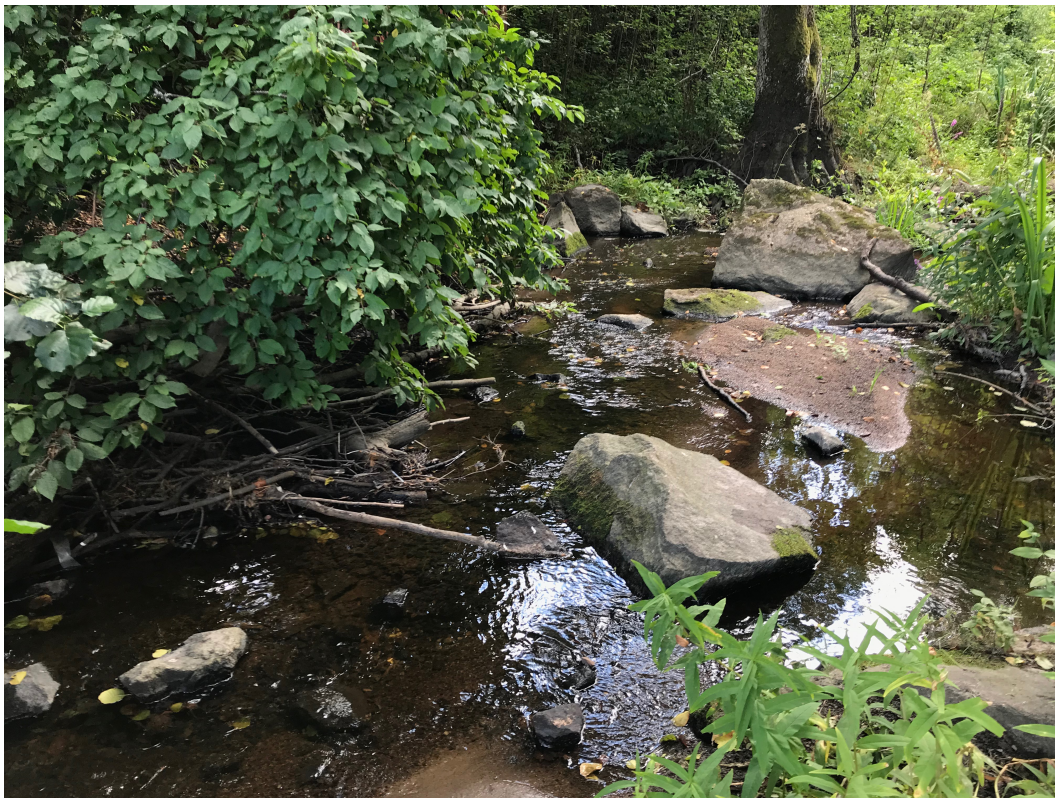
Längre uppströms återgår dock kantzonen till dess tidigare breda utformning och detta återspeglas i åns utseende. Den tidigare så omfattande igenväxningen upphör. En ökad lutning har framhävt bottensubstrat i form av sten, block och grus. Detta skapar en strömmiljö väl lämpad för arter som öring och stensimpa vilket ses i figur 11. Något som är vanligt förekommande på sträckan är samlingar av död ved.

Figur 11: Björklingeån 150 m nedströms Nyby sågdamm.

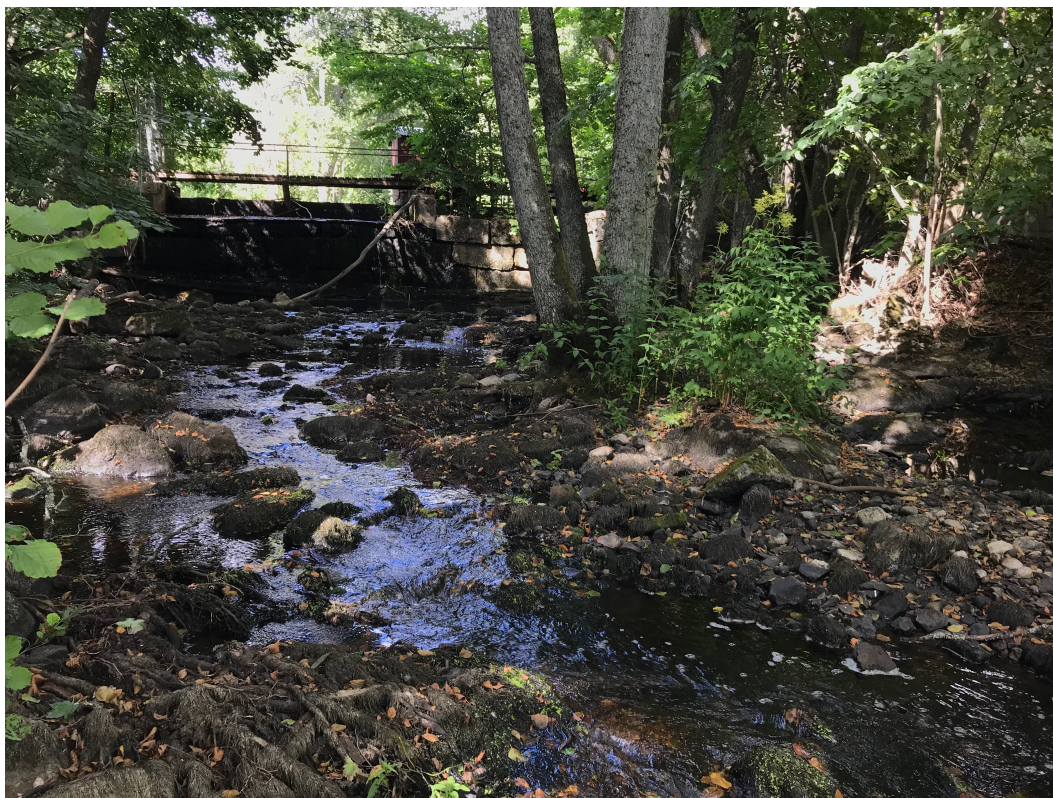
Strömsträckan får ett plötsligt slut i form av Nyby sågdamm som utgör nästkommande vandringshinder uppströms Dragby kvarndamm. Dammen utgör ett definitivt vandringshinder för alla limniska organismer. Denna ström-sträcka är också det parti med högst fallhöjd mellan Dragby kvarndamm och Nyby sågdamm. Trots den extremt låga vattenföringen vid inventeringstillfället har strömmen många ståndplatser för framförallt uppväxande fisk. Denna typ av habitat sträcker sig dock endast 40 meter nedströms från Nyby sågdamm.

Figur 12: Björklingeån strax nedströms Nyby sågdamm.

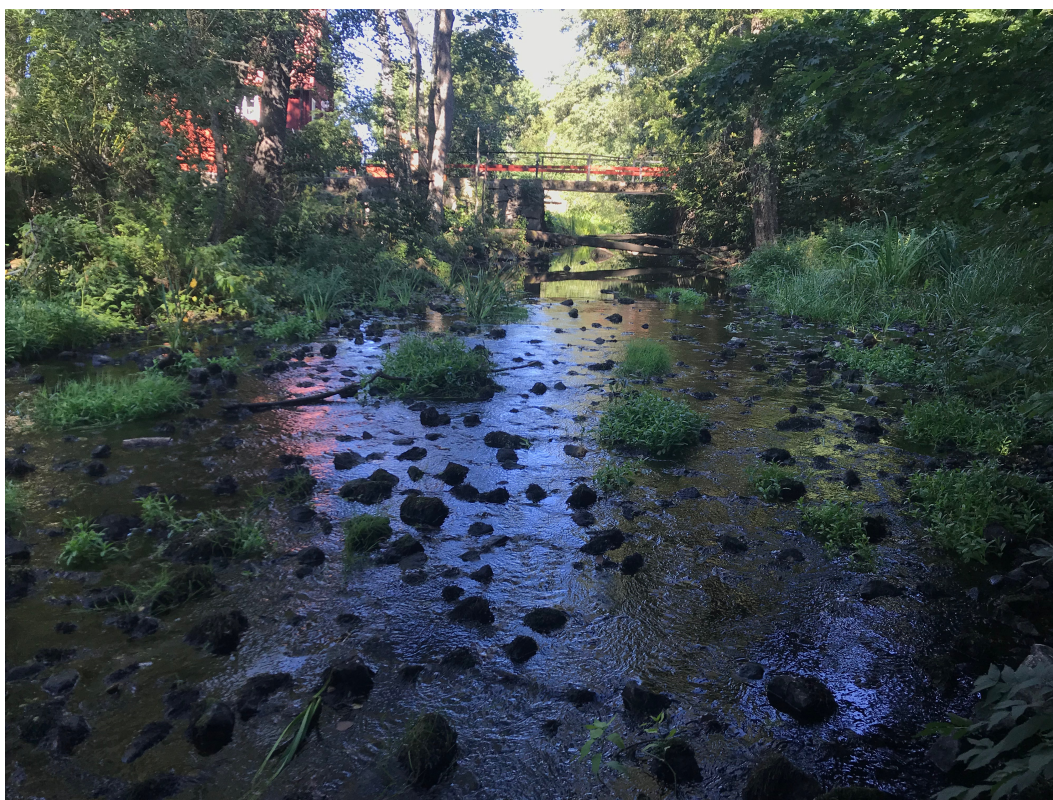
De första 50 metrarna nedströms Dragby kvarn utgörs av en bred, grund och variationsrik strömsträcka som syns i figur 13. Substratet består nästan uteslutande av sten med inblandning av block och grus. Beskuggningen är adekvat och strandzonen har en mjuk övergång mellan land och vatten, något som kännetecknar en orensad sträcka.

Figur 13: Björklingeån strax nedströms Dragby kvarndamm.

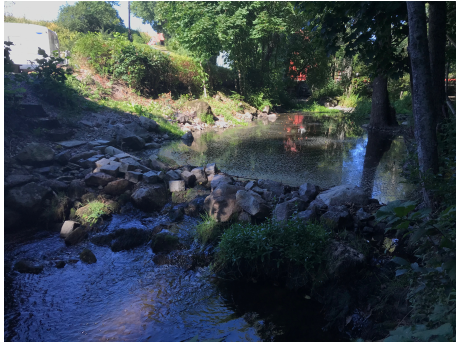
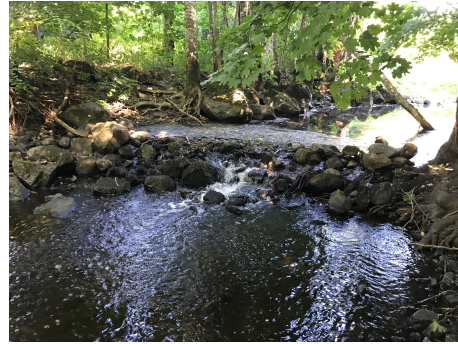
Cirka 100 meter nedströms Dragby kvarn återfinns två artificiella stendammar som ses i figur 14. Dammarna utgör vid lågflöde partiella vandringshinder för fisk.

(a) Artificiell trädgårdsdamm nr 1.

(b) Artificiell trädgårdsdamm nr 2.

Figur 14: Cirka 100 meter nedströms Dragby kvarn återfinns två artificiella stendammar.

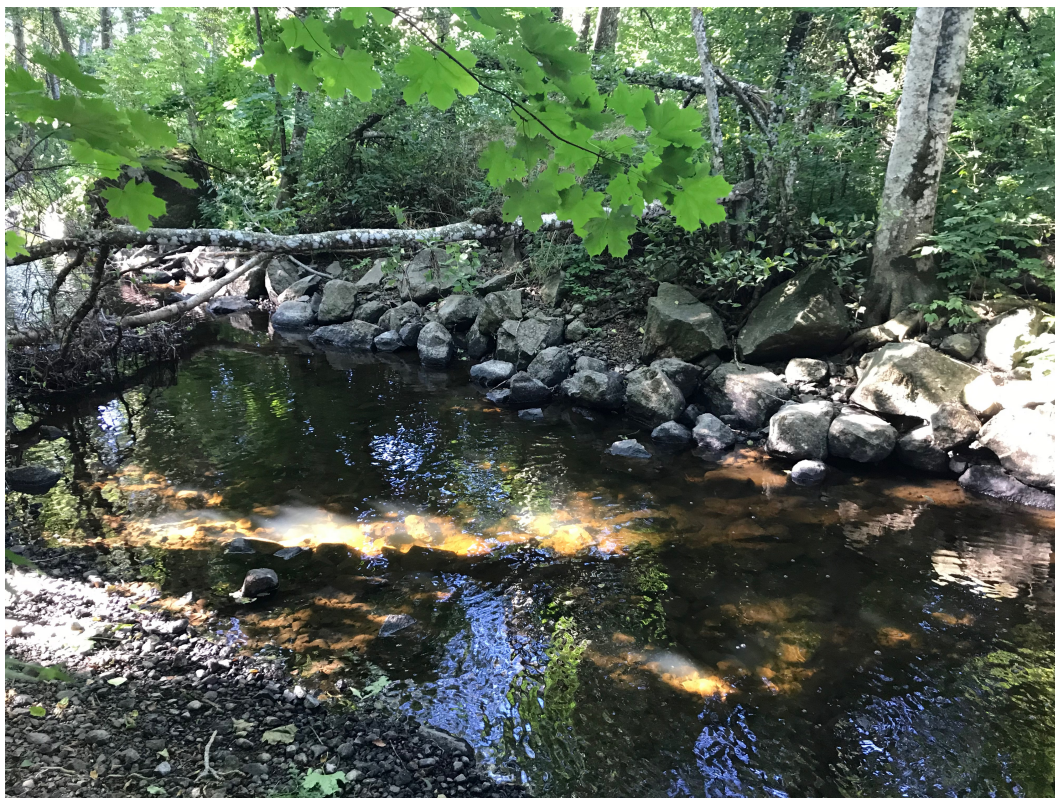
Nedströms de två artificiella dammarna följer en sträcka av ån som trots brist på dammar ändå har tecken på mänsklig påverkan. I figur 15 ser man att åfåran är kraftigt rensad från större substrat som i det här fallet block och sten.

Figur 15: Rensat parti av Björklingeån.

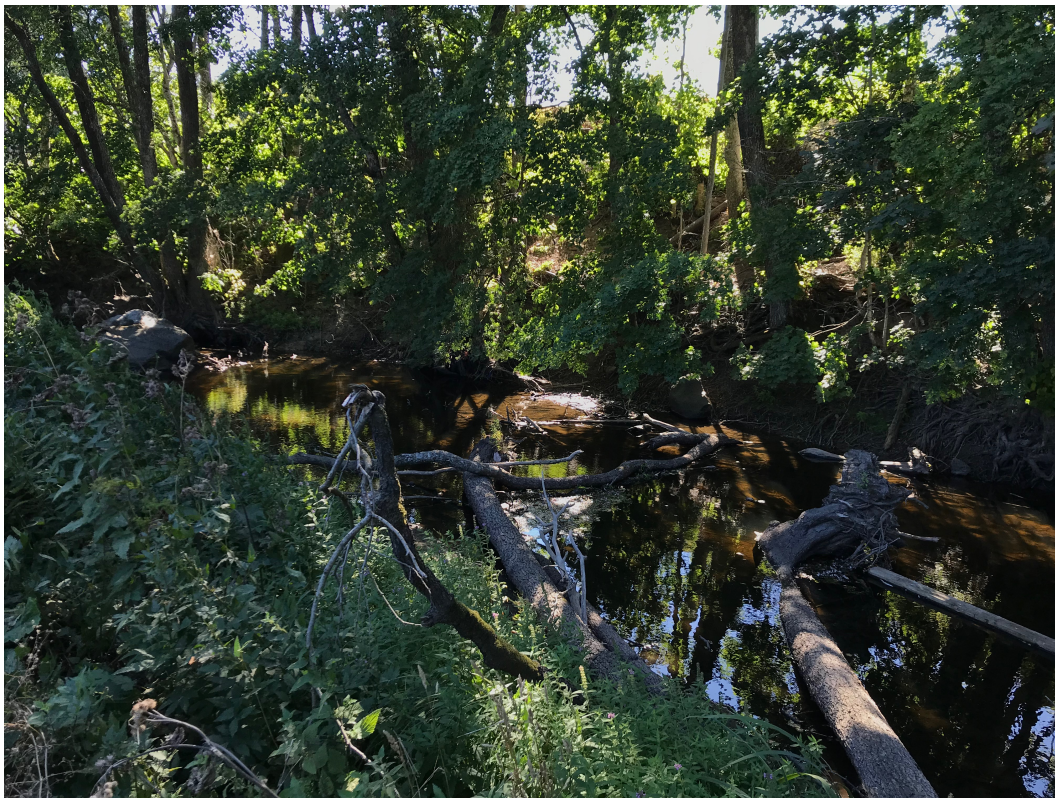
I figur 16 syns en karaktärsbild av de nedre delarna av den inventerade sträckan av Björklingeån. Fallhöjden minskar successivt längre nedströms och bottenstrukturer består här till stor del av sediment. En bred alkorridor kantar ån vilket ger god beskuggning. Detta möjliggör också en konstant tillförsel av död ved vilket ger den annars strukturlösa fåran variation och livsutrymme för flera arter.

Figur 16: Lugnflytande del av Björklingeån som är väl beskuggad.

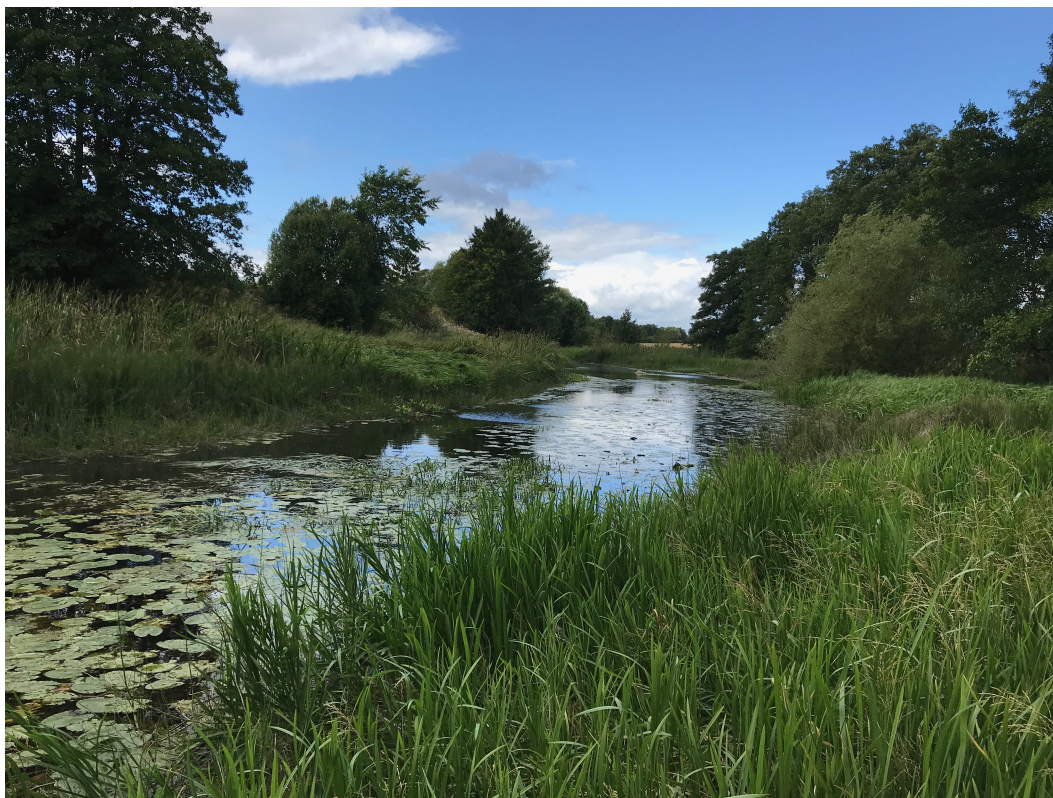
Utifrån ekolodningen samt biotopkarteringen kunde en bedömning av Mannings koefficient göras på den modellerade sträckan. Sträckan hade ett lågt flöde med stundtals mycket växtlighet som ses i figur 19. Den samlade bedömningen för hela sträckan innebar ett satt värde på 0,050. Argument för både högre samt lägre värden på Mannings koefficient kunde gjorts då detta är en objektiv bedömning.

Figur 19: En del av den modellerade sträckan där bedömning av Mannings koefficient gjordes. Ett exempel på en trög sektion med mycket vattenväxtlighet i form av näckrosor och undervattensväxter.

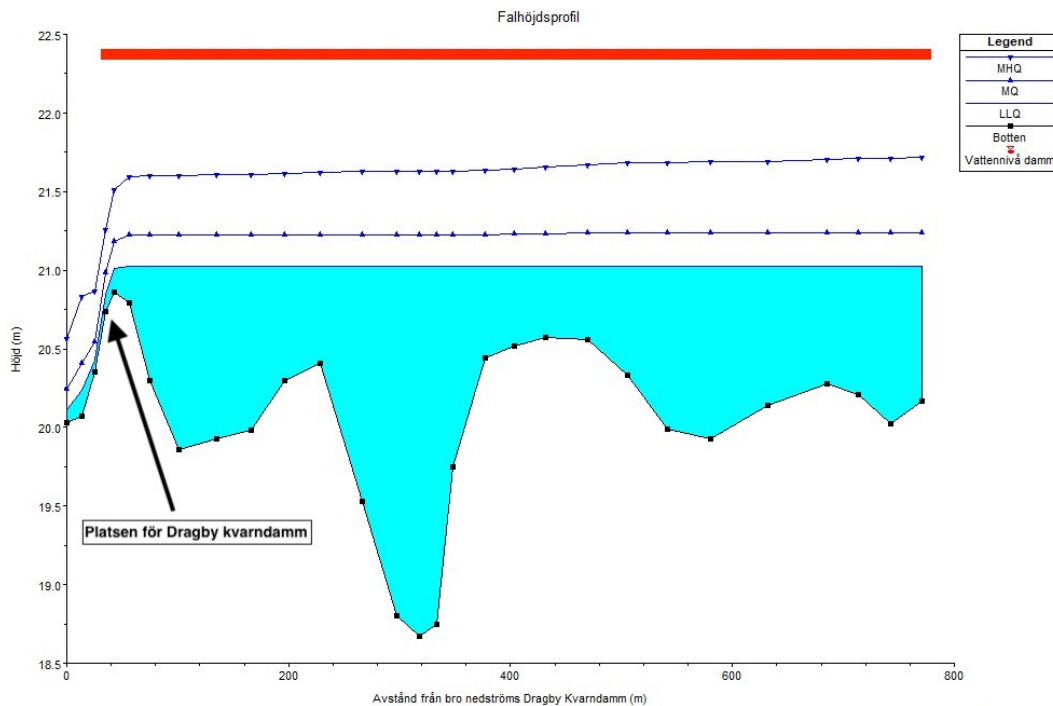
Vattennivåerna förändras kraftigt vid en avsänkning av Dragby kvarndamm vilket syns i figur 20 där en minskning på mellan 0,7-1,4 m sker uppströms dammen beroende på flöde. Vid en avsänkning hålls vattenytorna relativt horisontella vilket förklaras av att den bestämmande sektionen för i stort sett hela sträckan ligger strax uppströms den plats där Dragby kvarndamm återfinns idag.

Figur 20: Längdsektion av Björklingeån från ca 30 m nedströms dammen till ca 800 m uppströms. Svart tjock linje visar botten, blå markering visar vattenytan vid MLQ. Övriga blå linjer visar vattennivåerna vid MQ och MHQ. Röd linje utgör vattennivån vid nuvarande damm. Dragby kvarn ligger vid utsatt pik till vänster i figuren.

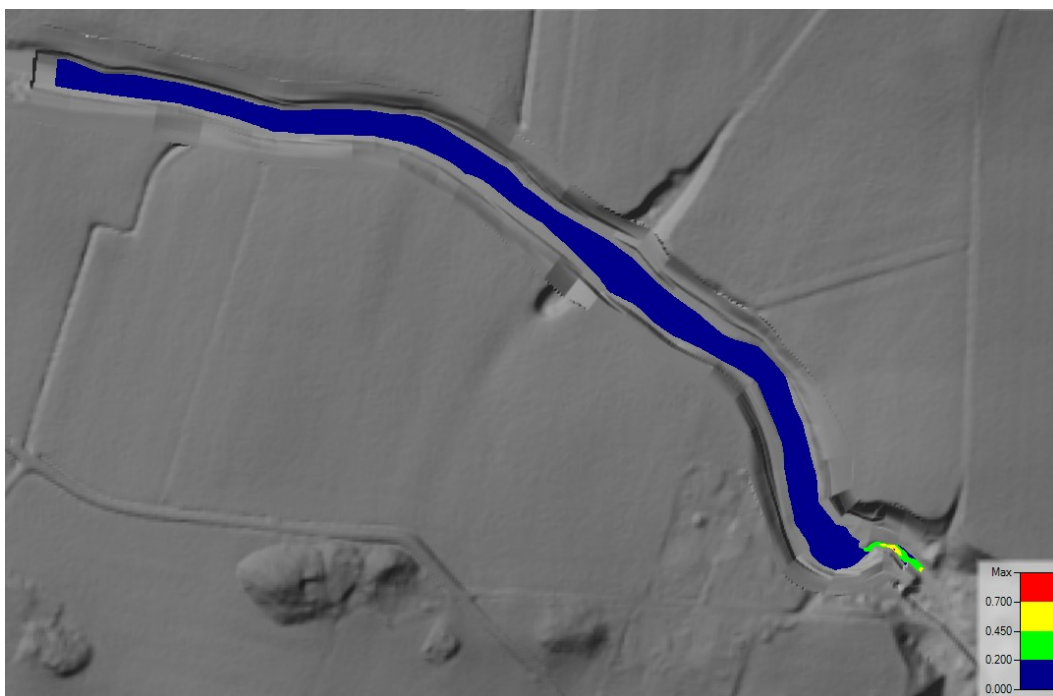
Figur 22 visar det resultat som fåtts fram vad gäller vattenhastigheter längs modellerad sträcka vid MLQ. Vid MLQ består majoriteten av sträckan av lugnflytande vatten, med undantag för den nedersta sektionen i anslutning till Dragby kvarndamm.

Figur 22: Terrängmodell med simulerade vattenhastigheter vid MLQ efter en avsänkning av Dragby kvarndamm.

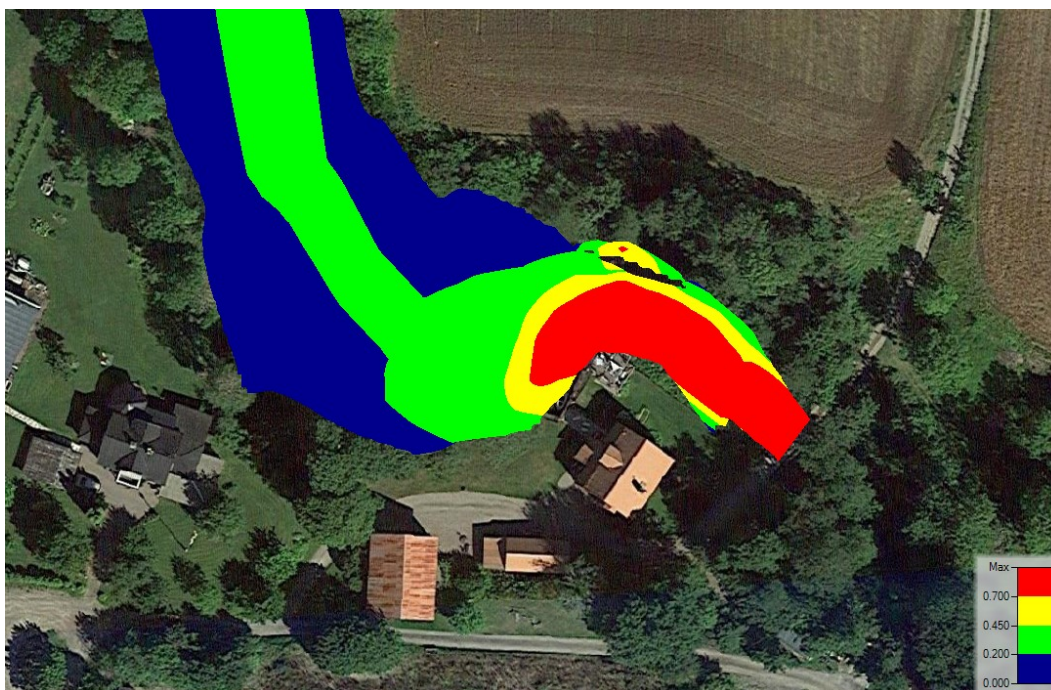
Figur 27: Vattenhastigheter vid MHQ vid Dragby kvarndamm efter en avsänkning.

Figur 25, 26 och 27 visar en mer detaljerad bild av vattenhastigheterna i nära anslutning till Dragby kvarndamm. Här sker den största förändringen av vattenhastighet vid förändringen av flöde. En markant ökning av åfårans bredd kan även urskiljas vid ökat flöde.
