# Föroreningsspridning via ledningsgravar

en fältstudie på Köpmanholmens industriområde

Lars Gardfors

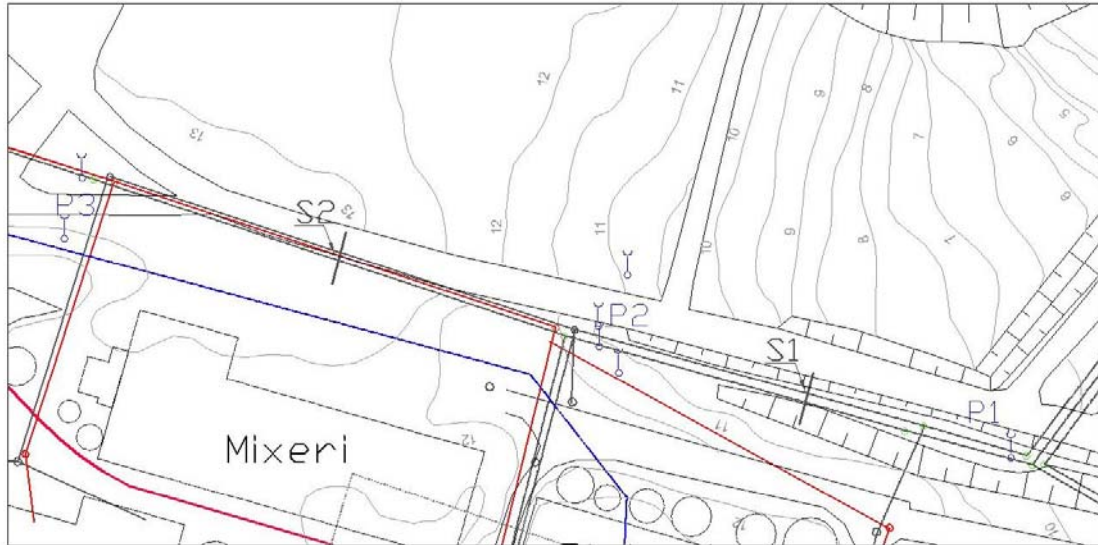
**Fig. 6** Snitten S1 och S2:s läge på den undersökta ledningsgraven. Figuren visar också grundvattenrörens lägen vid provpunkterna P1-P3.

Grundvattenytans lutning beräknades ur de tre observationsrören  $P1$ ,  $P2$  m,  $P3$  m i två snitt;  $S1$  mellan  $P1$  och  $P2$  respektive  $S2$  mellan  $P2$  och  $P3$ . Den hydrauliska konduktiviteten,  $K$ , samt vattenytans höjd över botten på ledningsgraven,  $h^*$ , i dessa snitt beräknades som ett medelvärde mellan de två närliggande observationsrören (fig 6).

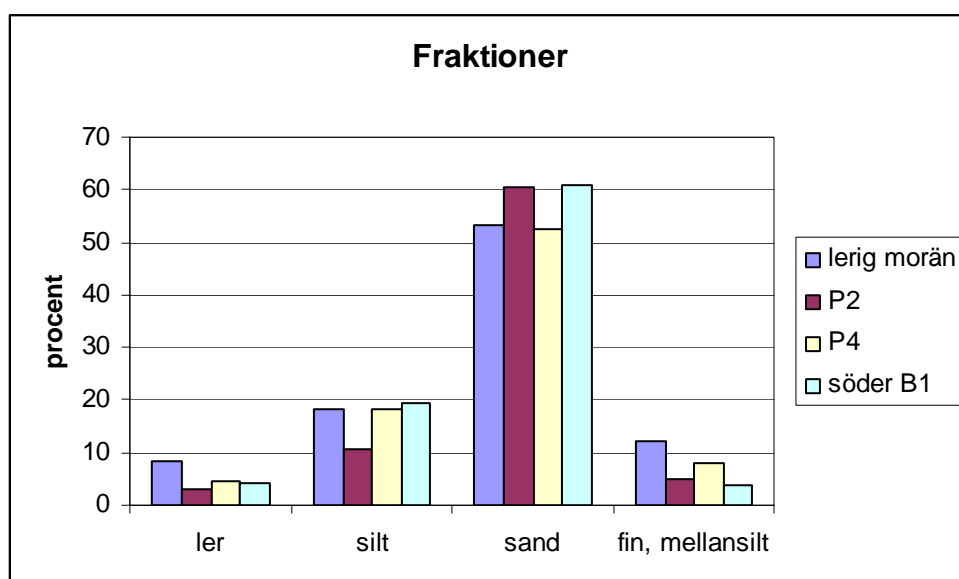
**Fig. 7** Viktprocent av de ingående fraktionerna i den statistiska undersökningen.

Med 95 procent säkerhet kan man säga att jorden i ledningsgravarna vid P2 och söder B1 skilde sig från den leriga moränen. Jorden runt trätuben i provgrop P4 skulle däremot mycket väl kunna vara lerig morän, eftersom ingen undersökt fraktion signifikant skilde jordarna åt (tab 16). Viktsprocenten av de undersökta fraktionerna framgår av figur 7.

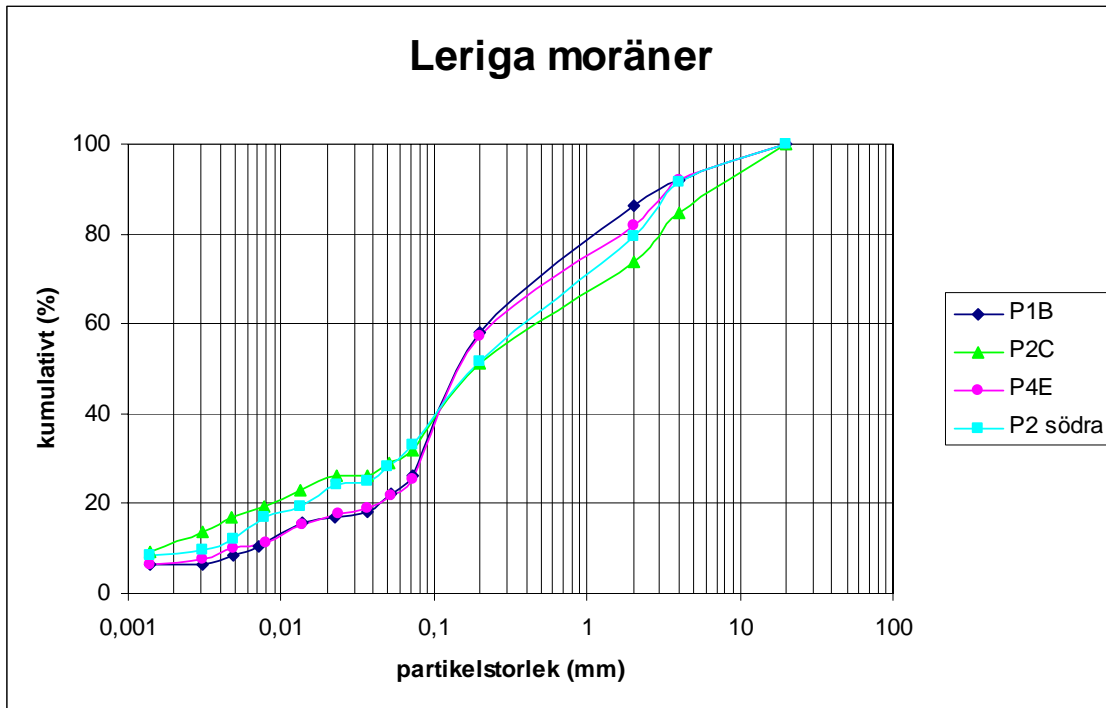
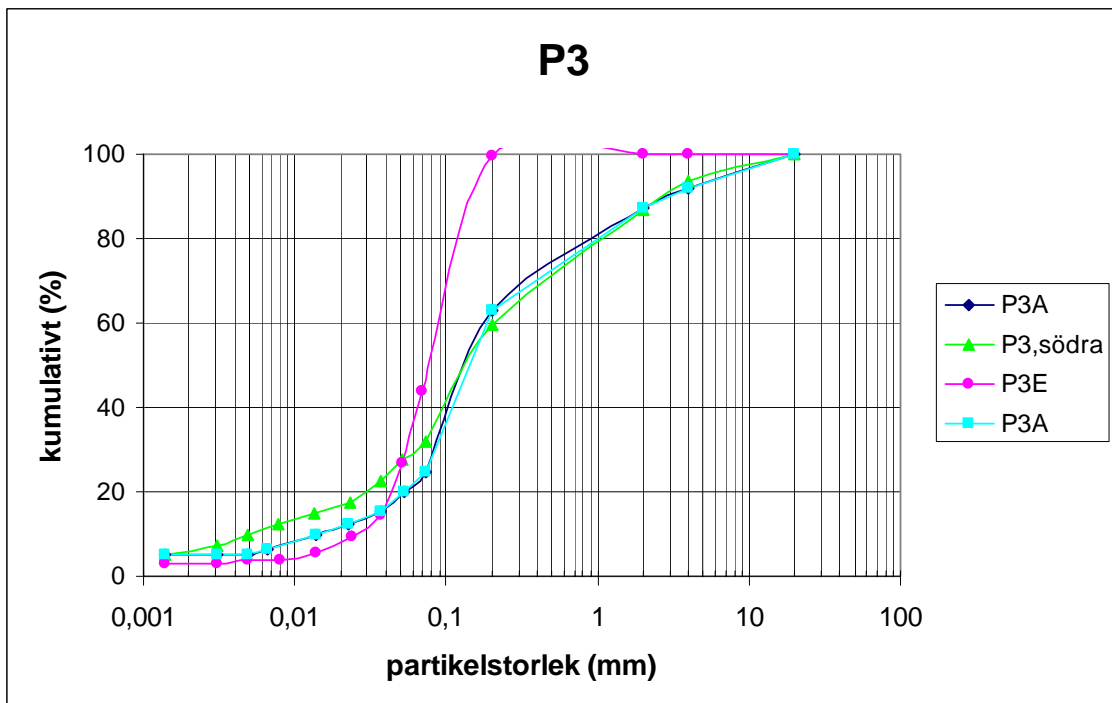
Kornstorleksfördelningar för jordproverna uppritade enligt hydrometerförsök och siktning.

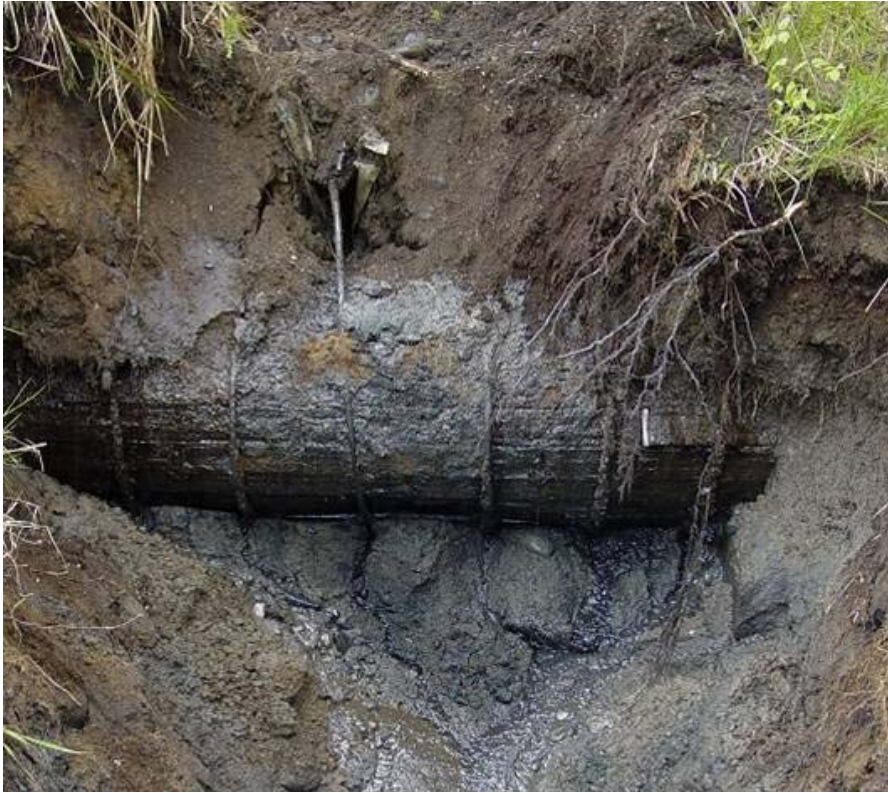
**Fig. 1** Avloppstuben i cisternområdet. Tuben är lagd direkt på befintligt material och överlagrad med en sandig fyllning.

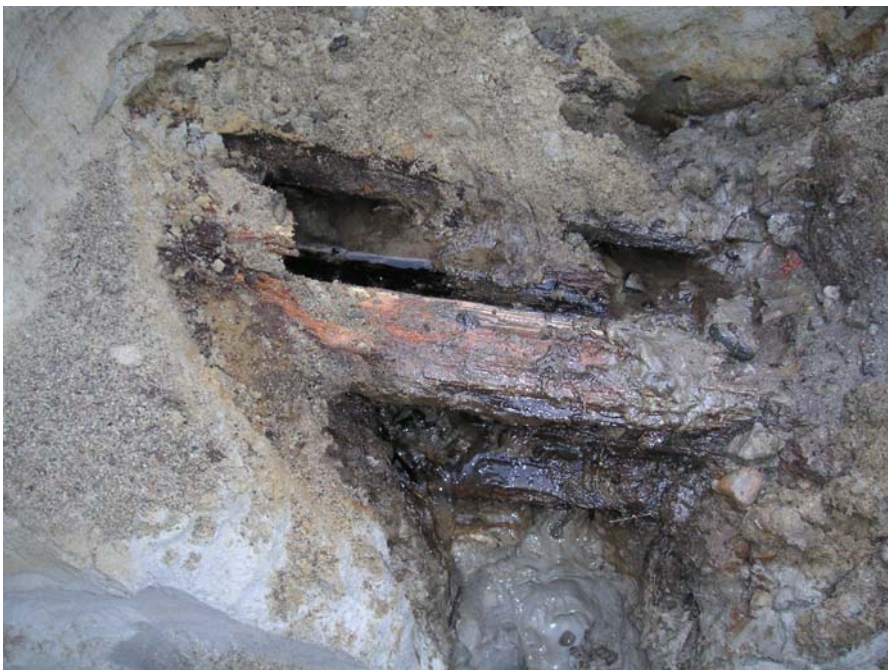
**Fig. 2** En mindre trätub för dagvatten i området för björksulfatfabriken. Tuben är lagd direkt i det ursprungliga materialet som är finsand.

I provgrop PG 25 som grävdes i vid björksulfatfabriken påträffades en mindre fyrkantig träledning med en sida på cirka två decimeter. Sedimentet i denna hade förhöjda halter av kvicksilver. Det verkar inte som att tuben var lagd i en ledningsgrav med avvikande fyllning. Materialet alldeles intill tuben var samma finsand som var typisk för området (bilaga 6).

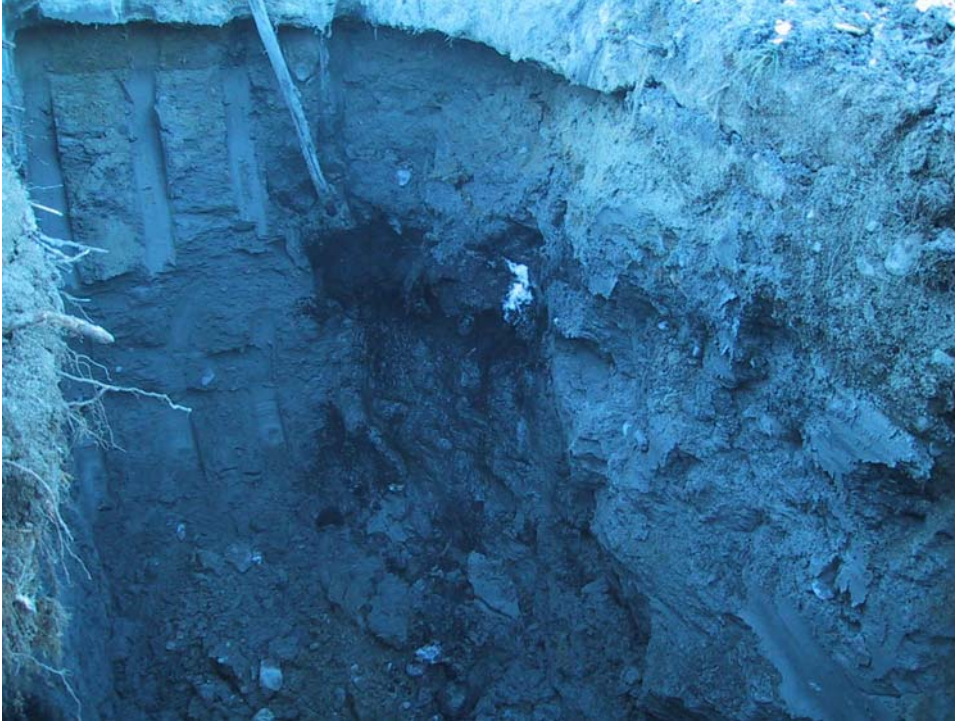
**Fig. 3** Exempel på en terpentinförorenad ledningsgrav. Fyllningen utgörs här av sand och omkringliggande material är siltig morän.

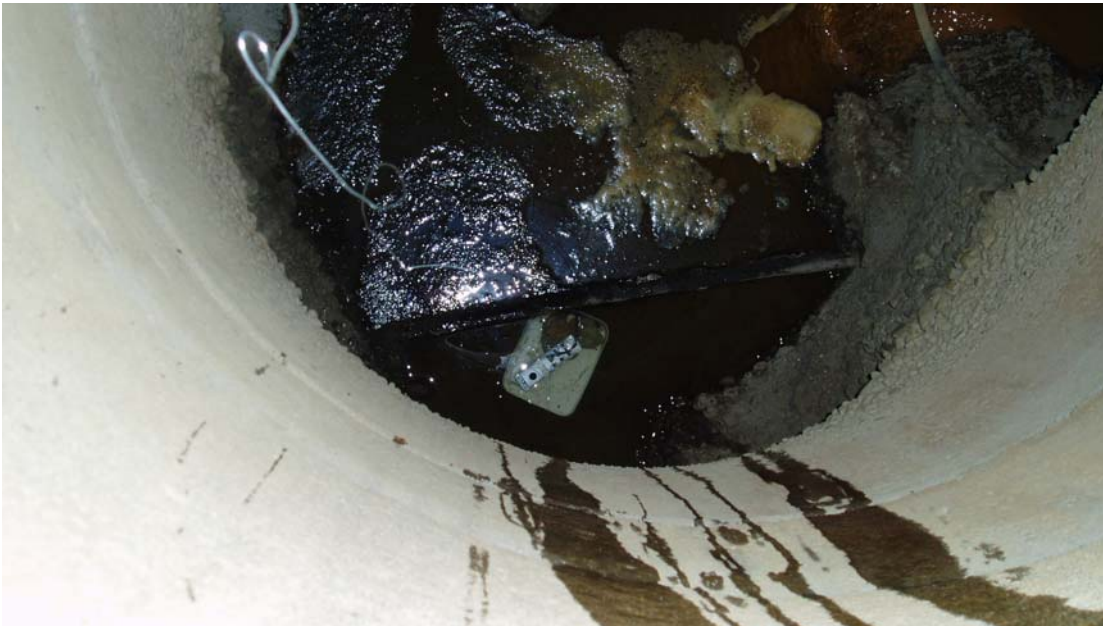
**Fig. 4** Passiva mätare i dagvattenbrunnen ND 8.
