UPTEC W 21014

Examensarbete 30 hp
Mars 2021

Analys av sedimentackumulation i våtmarker i Rååns avrinningsområde och undersökning av våtmarkernas renoveringsbehov

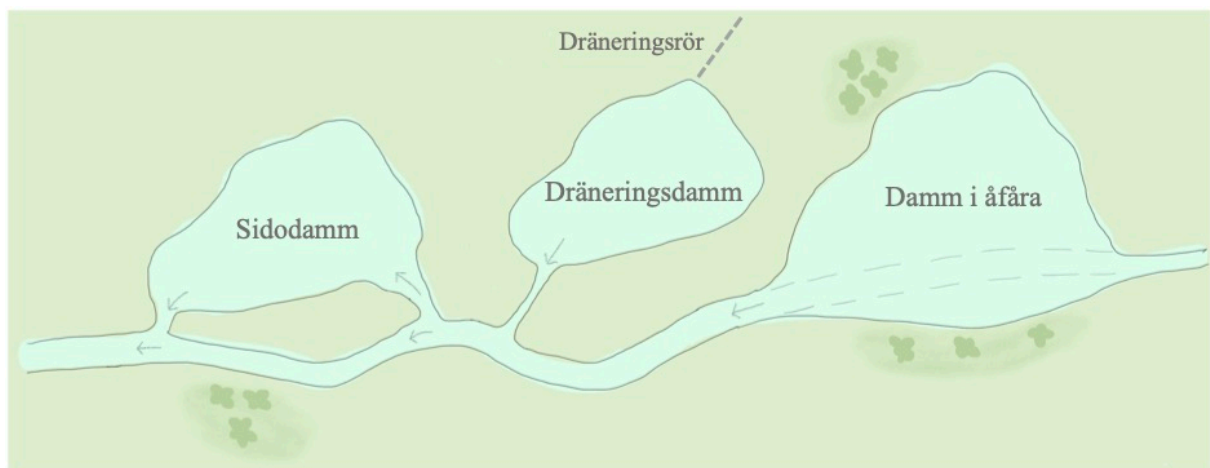
Figur 1. Tre olika typer av våtmarker beroende på tillflöde: sidodamm, dräneringsdamm och damm i åfåra. Sidodammen på bilden har inlopp och utlopp via öppna diken. Dräneringsdammen har inlopp via dräneringsrör och utlopp via öppet dike. Dammen i åfåran har två streckade linjer som visar vattendragets ursprungliga form innan vattendraget breddades och våtmarken skapades. Illustration: Sophie Ridler & Louise Lumsén

Anlagda våtmarker är dammar och vattensamlingar som är vattentäckta hela eller delar av året. I Figur 1 visas tre olika typer av våtmarker, vilka delas in beroende på typ av tillflöde. Sidodamm är en typ av våtmark som har sitt inlopp och utlopp i vattendraget. Damm i åfåra innebär att våtmarken tar emot hela flödet från ett vattendrag, och är oftast anlagd genom breddning av vattendraget. Tredje typen av damm har sitt tillflöde från ett kulverterat system och utflödet sker antingen tillbaka till det kulverterade systemet eller att det leds till ett öppet vattendrag (Hassby 2015).

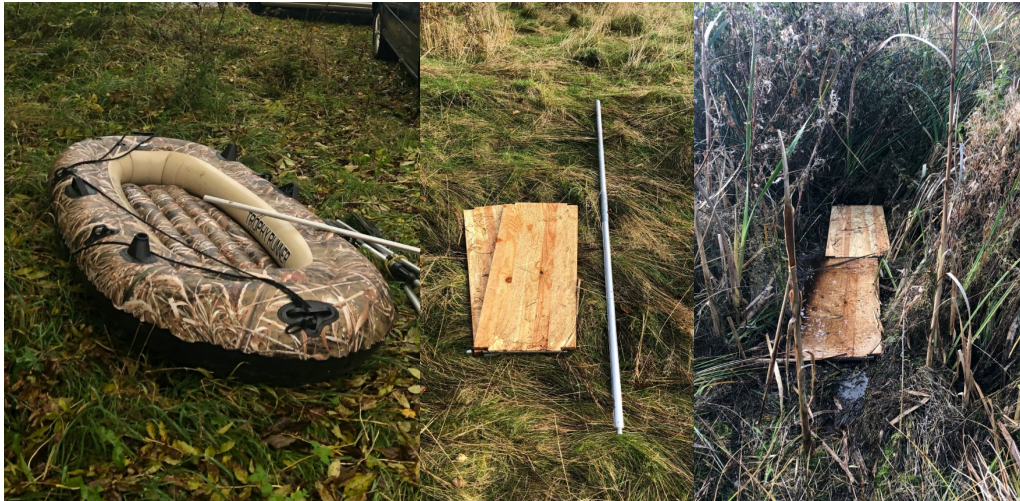
Figur 5. Fältarbets utrustning. Från vänster: uppblåsbar båt, plankor och mätpinne samt ett exempel på hur plankorna användes under fältarbetet. (Foto: Louise Lumsén).

Syftet med fältmätningen var att kartlägga våtmarkernas aktuella vattendjup och sedimentdjup. Mätningarna utfördes med hjälp av en uppblåsbar båt på de våtmarkerna med öppet vatten. I våtmarker som var uppgrundade och igenväxta användes två plankor för att gå ut i våtmarken, detta då markbärigheten var låg. I Figur 5 visas de mest centrala delarna av utrustningen som användes under fältarbetet.

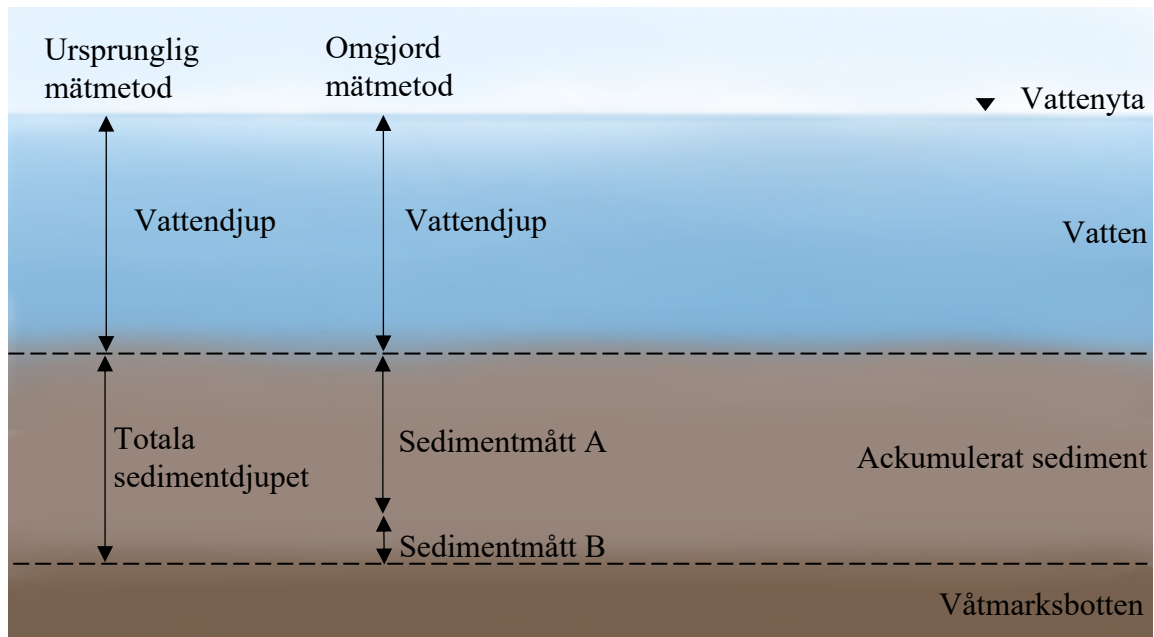
Figur 6 . Illustration av de två olika mätmetoderna. Ursprungliga mätmetoden mätte vattendjup och totala sedimentdjupet. Den omgjorda metoden mätte vattendjup, sedimentmått A och sedimentmått B. Totala sedimentdjupet och sedimentmått B riskerar att mäta en del av ursprungliga våtmarksbotten. Illustration: Louise Lumsén.

Till en början användes en mätmetod som mätte vattendjupet och totala sedimentdjupet, se Figur 6. Mätpinnen stackes ned i vattnet och fördes sedan upp och ner för att lokalisera gränsen mellan vattnet och ackumulerat sediment, vilket gav vattendjupet. Sedan trycktes pinnen hårt nedåt för att nå ner till våtmarkens botten, vilket gav totala sedimentdjupet. Risken med ursprungsmetoden var dock att mätpinnen riskerade att tryckas ned i våtmarkens botten, vilket skulle göra det svårt att jämföra resultatet från sedimentmätningarna mellan våtmarkerna.

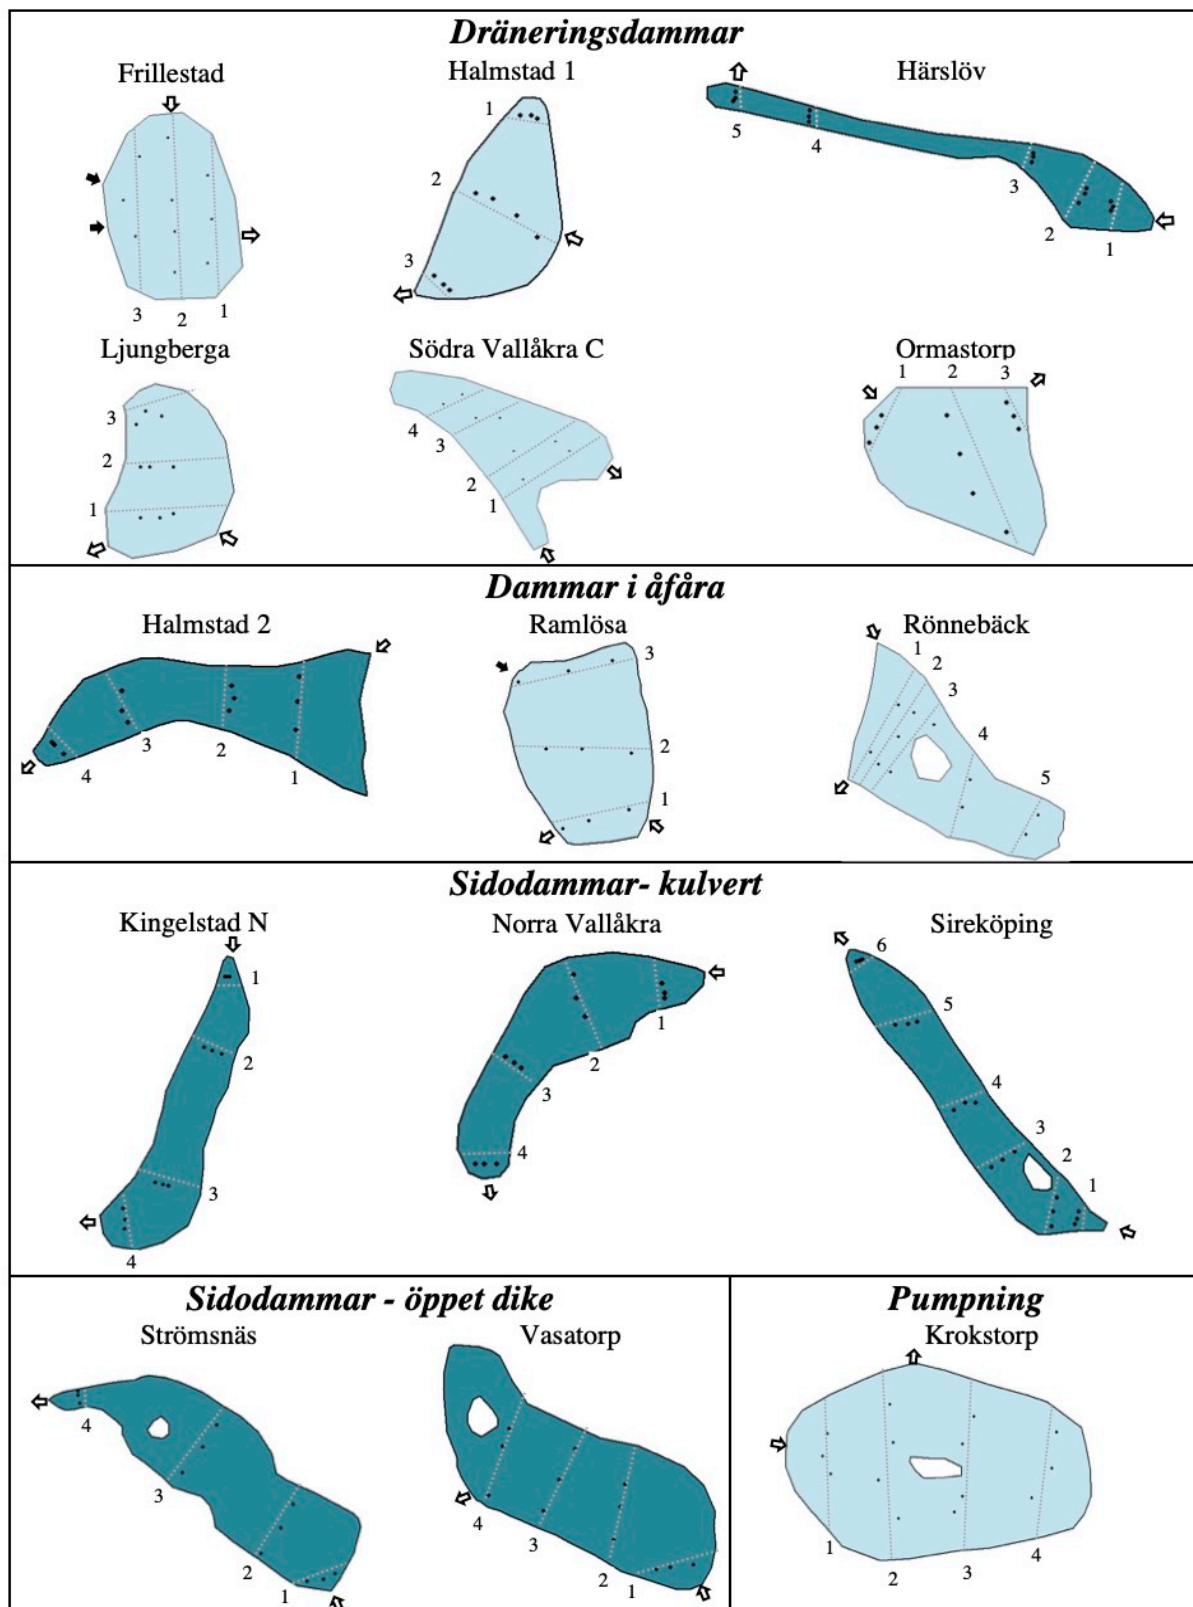
Figur 7. Våtmarkernas utformning, mätpunkt- och transektplacering. Färgen på våtmarksytan visar L:B (ljus våtmarksyta har $L:B < 3$, mörk våtmarksyta har $L:B > 3$). Svarta prickar anger mätpunkternas placering och vita pilar visar våtmarkens primära in- och utlopp. Grå streckade linjerna är numrerade och indikerar vilka mätpunkter som hör till respektive transekt. De helsvarta pilarna visar sekundära, mindre inlopp. Figuren är ej skalendig. Illustration: Louise Lumsén.

Den genomsnittliga sedimentackumuleringen per år undersöktes i våtmarkerna (Figur 8). Sireköpinge hade högst sedimentering per år (2,2 cm/år), därefter kom Rönneback (2,1 cm/år) och lägst sedimentering per år hade Kingelstad N (0,2 cm/år). Våtmarker som är anlagda som damm i åfåra tenderade att ha högre sedimentackumulering. Sireköpinge anlades som damm i åfåra och har varit det under majoriteten av tiden, men för cirka fem år sedan byggdes den om till en sidodamm med kulverterat inflöde. Se Figur 7 för våtmarkernas utformning.

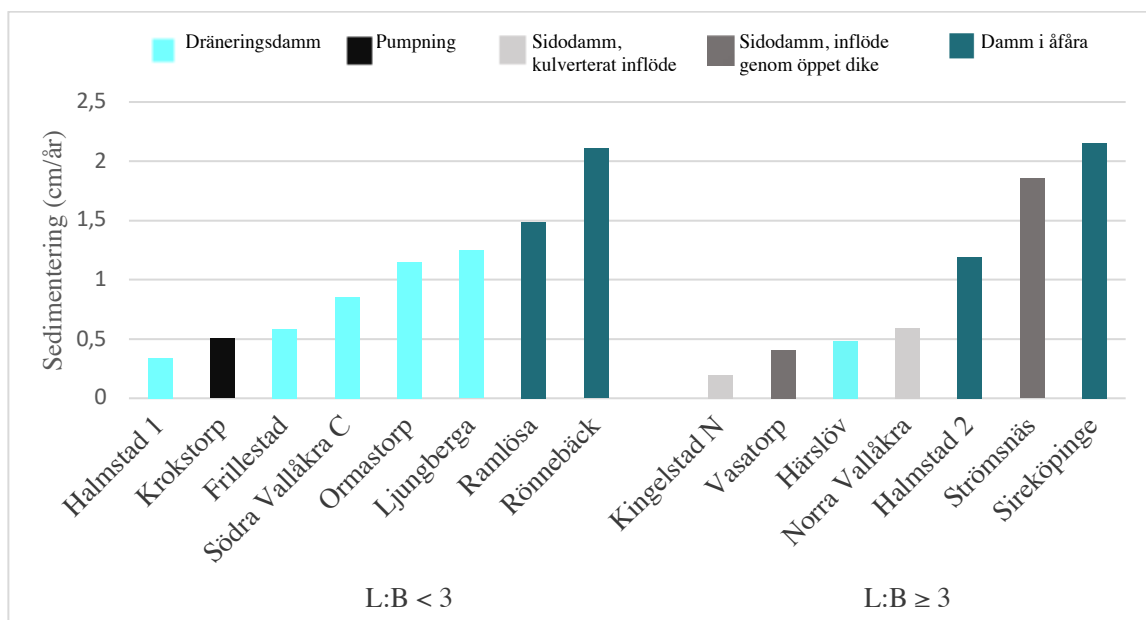
Figur 8. Sedimentering per år i respektive våtmark. Färgen på staplarna anger våtmarkens primära vattenförsörjning. Våtmarkerna är uppdelade i två grupper: våtmarker med $L:B < 3$ till vänster och våtmarker med $L:B \geq 3$ till höger.

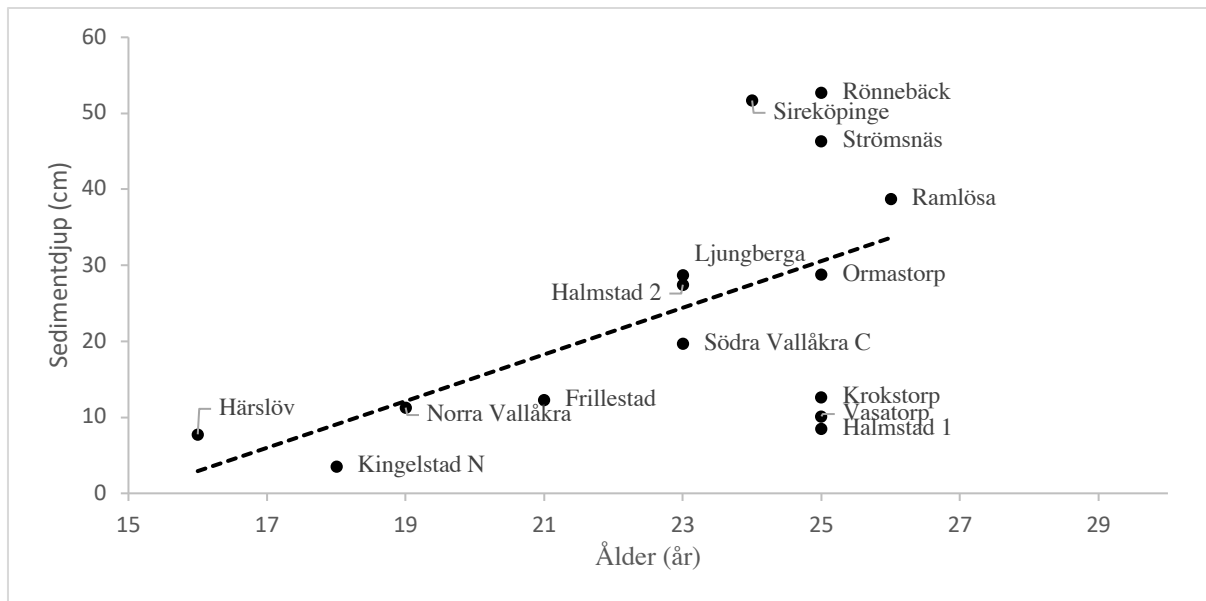
Figur 10. Genomsnittligt sedimentdjup i våtmarken i relation till våtmarkens ålder. Streckad linjär trendlinje där $R^2 = 0,31$; $p = 0,033$.

Åldersintervallet för våtmarkerna är 16–26 år, där 73 % av våtmarkerna är mellan 20–25 år gamla. Det genomsnittliga sedimentdjupet ökade ($R^2 = 0,31$) med våtmarksåldern (Figur 10). Vasatorp, Krokstorp och Halmstad 1 hade dock ett lägre sedimentdjup trots sin höga ålder och avvek därmed från den övergripande trenden. Störst sedimentdjup hade Rönnebäck (53 cm), följt av Sireköpinge (52 cm). Kingelstad N är den näst yngsta våtmarken och hade det minsta sedimentdjupet (4 cm).

Sedimentdjupet i våtmarkerna ökade med våtmarkernas ålder (Figur 10), vilket är väntat då det är en del av våtmarkernas naturliga åldersprocess. Tre av våtmarkerna, Vasatorp, Krokstorp och Halmstad 1 hade dock lågt sedimentdjup trots hög ålder. Att våtmarker avviker från trenden, gällande att desto äldre våtmark desto mer sediment, är förklarligt eftersom flera olika faktorer påverkar sedimentackumuleringen.

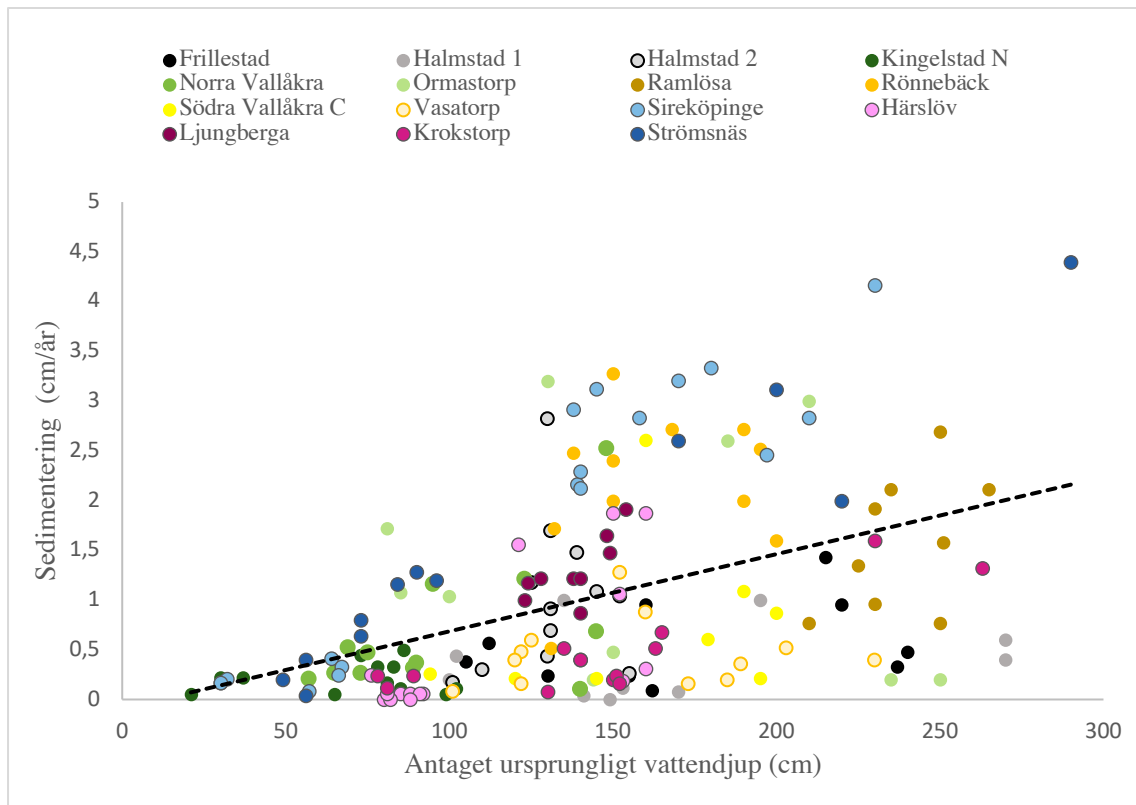
Figur 11. Sedimentering per år i relation till ursprungligt vattendjup. Prickar av olika färg representerar mätvärden i respektive mätpunkt i de olika våtmarkerna. Svartstreckade linjen representerar trendlinjen $R^2 = 0,21$ och $p = 0,001$.

Det ursprungliga vattendjupet är antaget genom att addera uppmätt vattendjup och uppmätt sedimentdjup. Ursprungliga vattendjupet varierade mellan 21 och 290 cm i våtmarkerna, och sedimentackumulation varierade mellan 0 och 4,4 cm per år i de olika mätpunkterna. Sedimentackumulationen var positivt korrelerande med ökat vattendjup ($R^2 = 0,21$ och $p = 0,001$), men variationen var stor mellan våtmarkerna (Figur 11). Inom fem av femton enskilda våtmarker påvisades en signifikant positiv korrelation mellan sedimentackumulation och ursprungligt vattendjup (Figur 12). I de fem våtmarkerna var korrelationen starkast för Strömsnäs ($R^2 = 0,91$; $p = 0,0001$) följt av Sireköpinge, Ljungberga, Krokstorp och Härslöv.

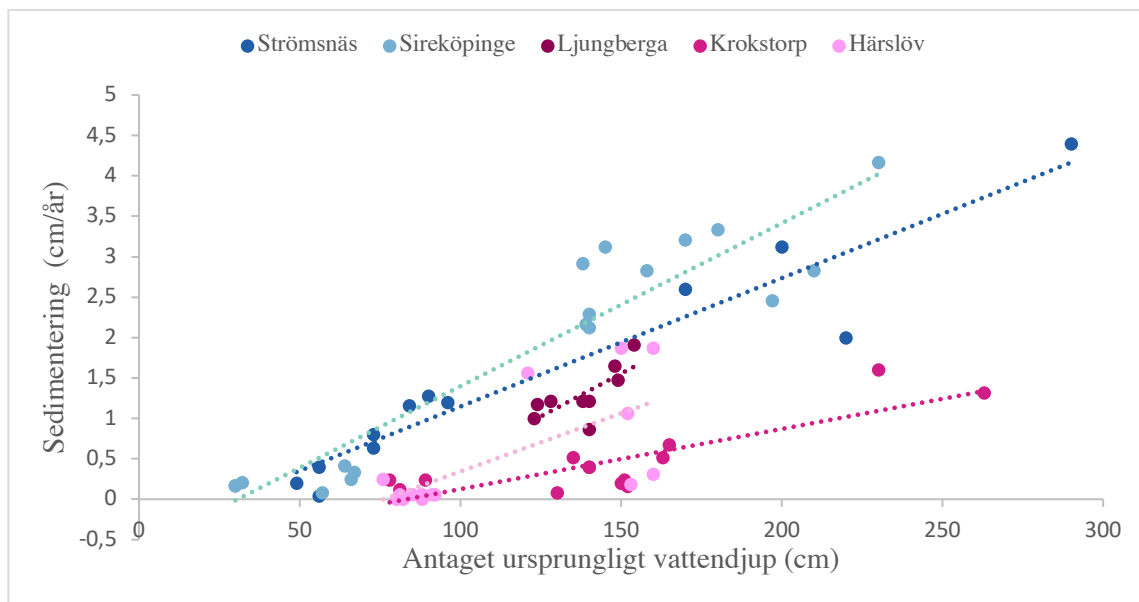
Figur 12. Sedimentering per år i relation till ursprungligt vattendjup i enskilda våtmarker. Linjär trendlinje för: Strömsnäs ($R^2 = 0,91$; $p = 0,0001$), Sireköpinge ($R^2 = 0,89$; $p = 0,0001$), Ljungberga ($R^2 = 0,54$; $p = 0,025$), Krokstorp ($R^2 = 0,71$; $p = 0,0002$) och Härslöv ($R^2 = 0,48$; $p = 0,0046$).

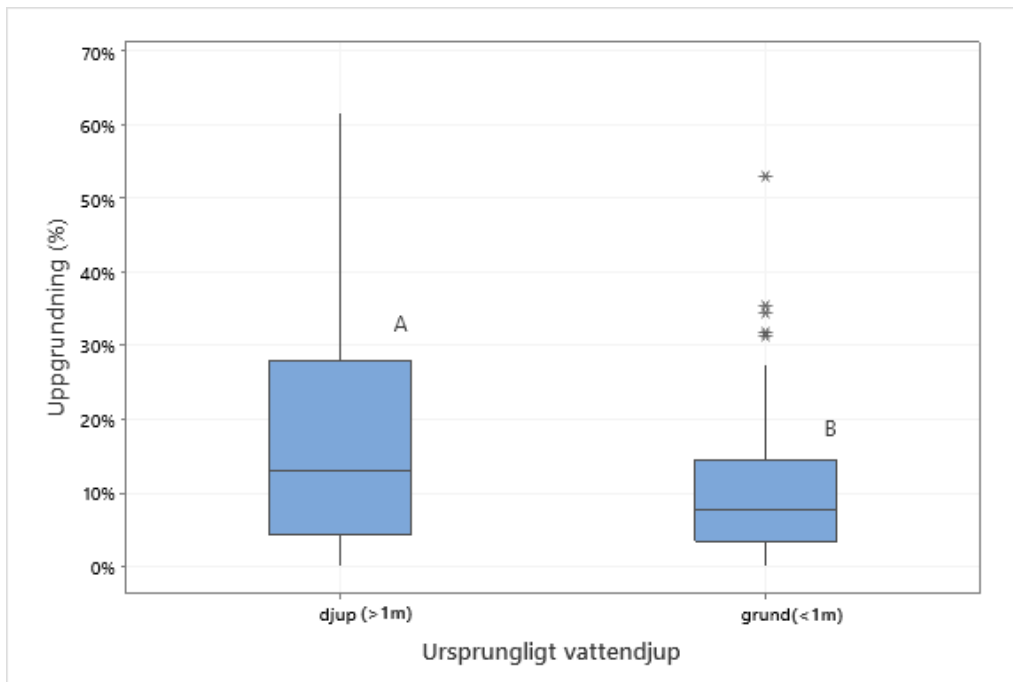
Figur 14. Skillnad i uppgrundning i mätpunkter med ursprungligt vattendjup på mer än 1 meter och under 1 m. Bokstäverna A och B markerar att det var en signifikant skillnad i uppgrundning enligt Tukey's parvisa jämförelse. Lådidiagrammet för ursprungligt vattendjup över 1 meter är skapat från 123 mätvärden. Lådidiagrammet för ursprungligt vattendjup under 1 meter är skapat från 51 mätvärden. Lådornas under- respektive överkant visar kvartiler. Horisontella strecket i lådorna visar medianen. De vertikala linjerna visar hela datasetets spridning med undantag för statistiskt avvikande värden som markeras med asterisk i figuren. Statistiskt avvikande värden ligger längre bort än 1,5 gånger lådans längd.

Genomsnittliga ursprungliga vattendjupet varierade mellan våtmarkerna och inom enskilda våtmarker (Figur 13). Tredje transekten i Kingelstad N hade ett vattendjup på 0,3 m vilket är det lägsta vattendjupet av alla transekter. Största vattendjupet hade den andra transekten i Ramlösa (2,44 m). Tukey's parvisa jämförelse visade på en signifikant skillnad i uppgrundning mellan djupare och grundare ursprungligt vattendjup. Ursprungs djup över 1 meter tenderade att ge högre uppgrundning. Den signifikanta skillnaden markeras med olika bokstäver se Figur 14.

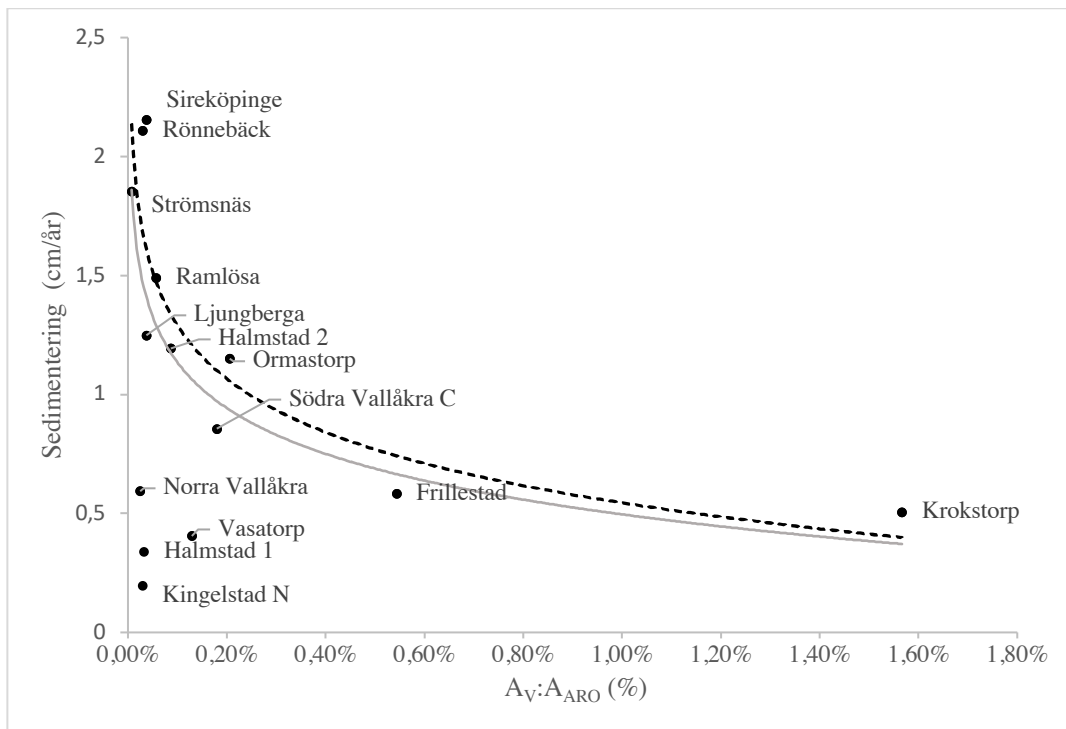
Figur 16. Sedimentering per år i relation till $A_V:A_{ARO}$. Grå heldragen logaritmisk trendlinje $R^2 = 0,43$; $p = 0,021$ (exkluderat Halmstad 1 & Kingelstad N). Svartstreckad logaritmisk trendlinje $R^2 = 0,74$; $p = 0,001$ (exkluderat Halmstad 1, Kingelstad N, Norra Vallåkra och Vasatorp)

Den övergripande trenden var att desto större $A_V:A_{ARO}$ desto mindre blev sedimenteringen. Vid exkludering av Halmstad 1 och Kingelstad N gav det en logaritmisk trendlinje med $R^2 = 0,43$; $p = 0,021$. Exkludering av de fyra våtmarkerna Halmstad 1, Kingelstad N, Norra Vallåkra och Vasatorp gav det en logaritmisk trendlinje med $R^2 = 0,74$; $p = 0,001$. Att en logaritmisk trendlinje anpassades bygger på tidigare studier (Ferguson 2019).

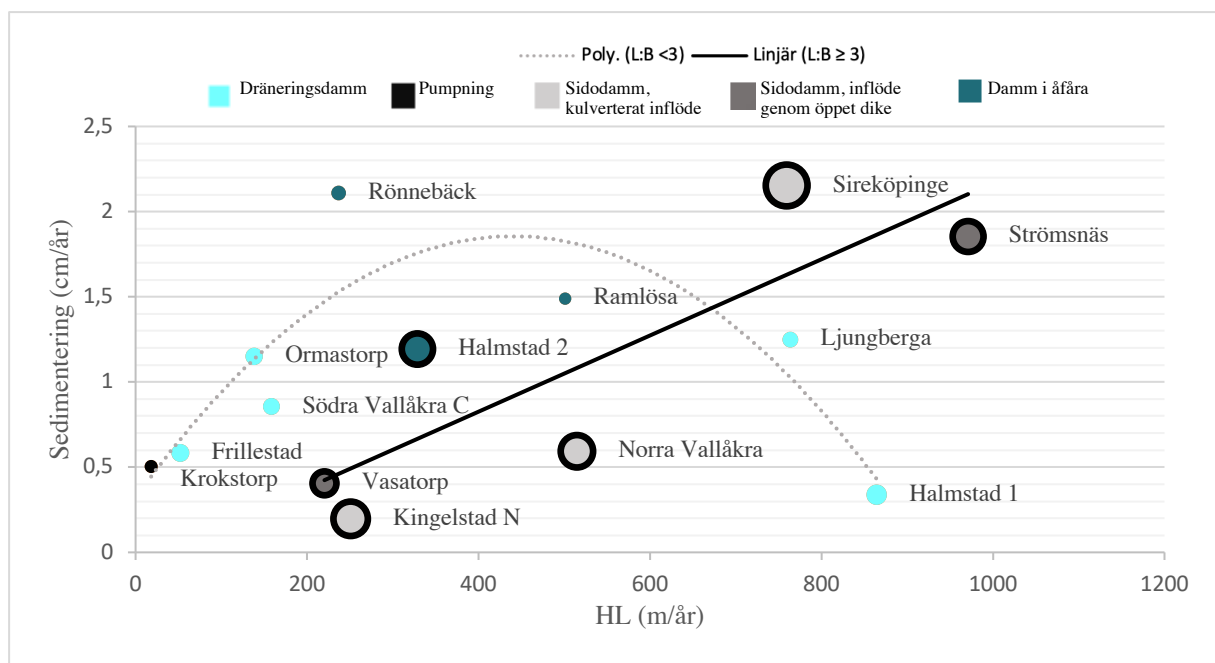
Figur 17. Sedimentering per år i relation till HL. Färgen på prickarna visar vattentillförseln till våtmarken. Storleken på prickarna indikerar värdet på $L:B$, där stor prick betyder högt $L:B$. Våtmarker med $L:B \geq 3$ är markerade med en svart kant. Svartstreckad linjär trendlinje ($R^2 = 0,71$ och $p = 0,035$) för våtmarker med $L:B \geq 3$. Grå heldragen polynomtrendlinje ($R^2 = 0,72$ och $p = 0,022$) för våtmarker med $L:B < 3$.

HL varierade mellan 220 och 970 m/år för våtmarker med $L:B < 3$. En polynomtrendlinje anpassades till våtmarkerna med $L:B < 3$. Trendlinjen visade att sedimentackumuleringen var positivt korrelerande med ökat HL fram till en viss punkt, därefter hade HL istället en negativ effekt på sedimentackumuleringen.

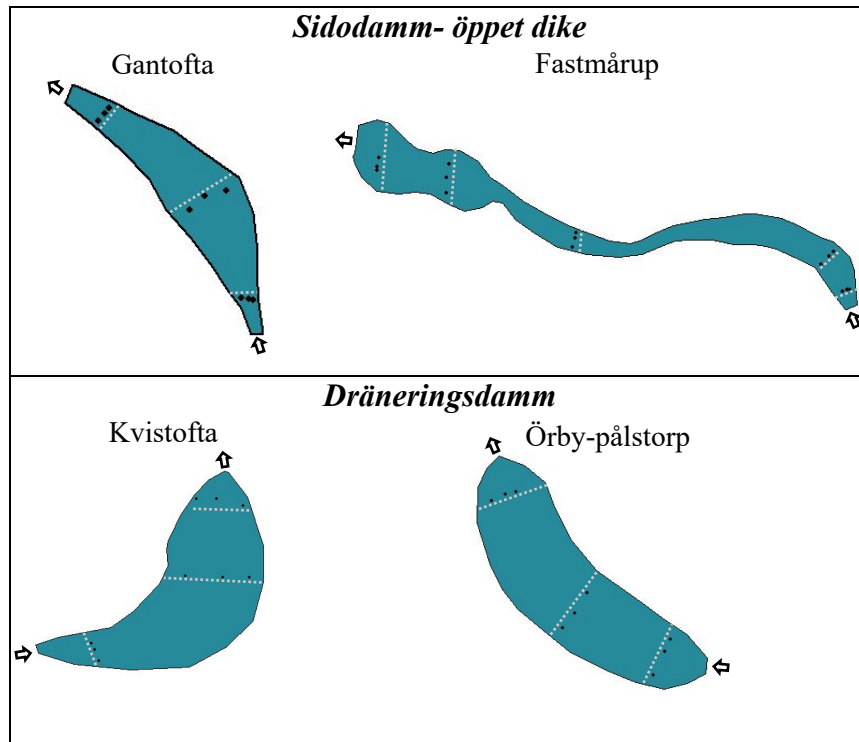
Figur 18. Mätpunktsplacering i de fyra våtmarkerna där sedimentdjup ej lyckades uppmätas. De svarta prickarna visar mätpunkternas placering och de vita pilarna visar in- och utlopp. Grå streckade linjer indikerar vilka mätpunkter som hör till respektive transekt. Samtliga fyra våtmarker har $L: B > 3$.

Våtmarkerna Kvistofta, Örby-Pålstorp, Gantofta och Fastmårup bedömdes vara fullständigt uppgrundade (Figur 18). Uppgrundningen medförde svårigheter med att mäta upp ett sedimentdjup som överensstämde med verkligheten. Detta då marken antingen var för hård eller för att övergången mellan sediment och våtmarkens botten ej kunde urskiljas.

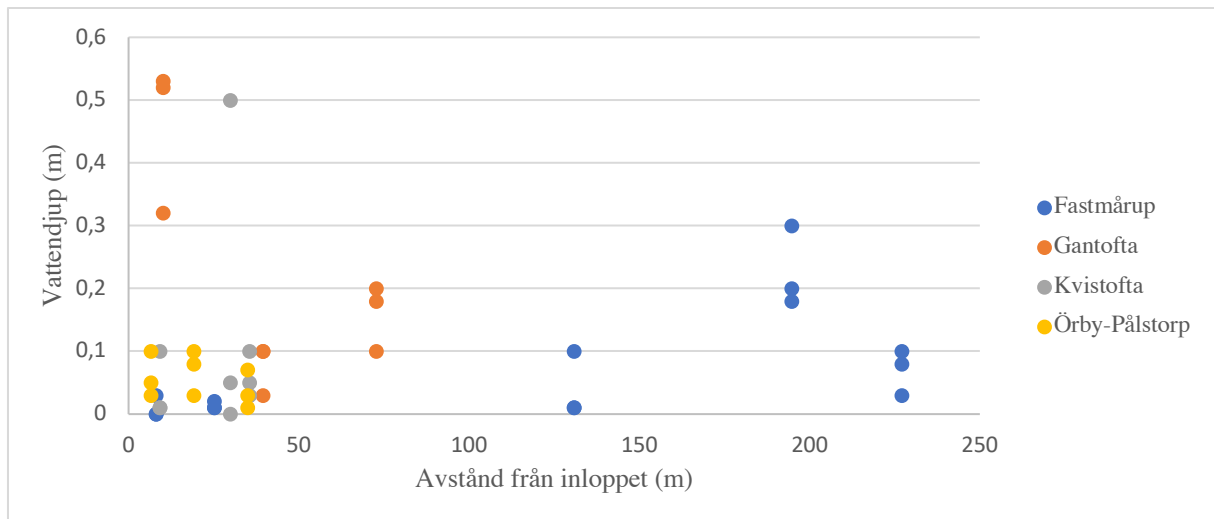
Figur 19. Vattendjupet i respektive mätpunkt i relation till avståndet från inloppet till transekten i de uppgrundade våtmarkerna. Färgen på prickarna anger vilken våtmark mätdata tillhör.

Uppmätta vattendjupet bedömdes överensstämma med verkligheten. Vattendjupet i våtmarkerna var generellt relativt litet, mellan 0–30 cm (Figur 19). Största delen av Gantoftas våtmarksyta var helt torrlagd. Det fanns dock en vattensamling vid inloppet och vid utloppet vilket syns i mätpunkterna.

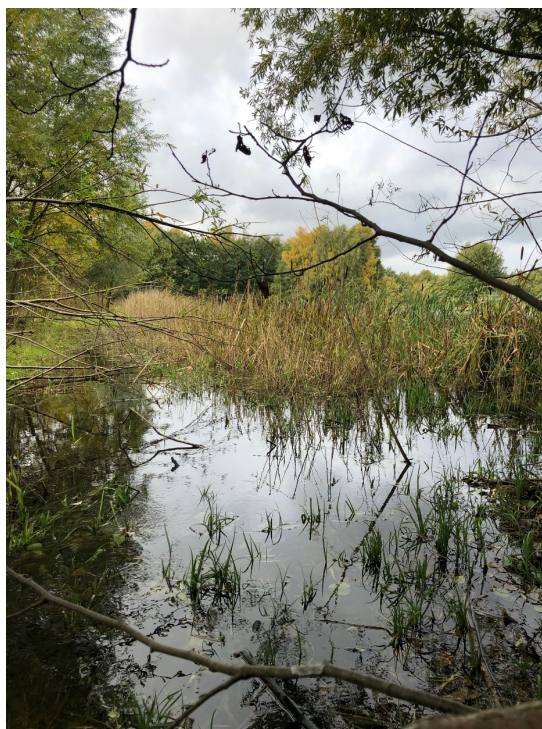
Figur 20. Vassbildare i Vasatorps dammen, sett från inloppsdiket. (Foto: Louise Lumsén)

Placeringen av vassbildarna kan dock påverka flödesvägarna trots att de inte täcker en stor yta av våtmarken. I Vasatorp och Halmstad 2 fanns det mycket vassbildare i dammen direkt efter att inloppsdiket tagit slut, se exempel i Figur 20. Placeringen gör att den tänkta flödesvägen påverkades och riskerar att i vissa fall dämna vattenflödet.

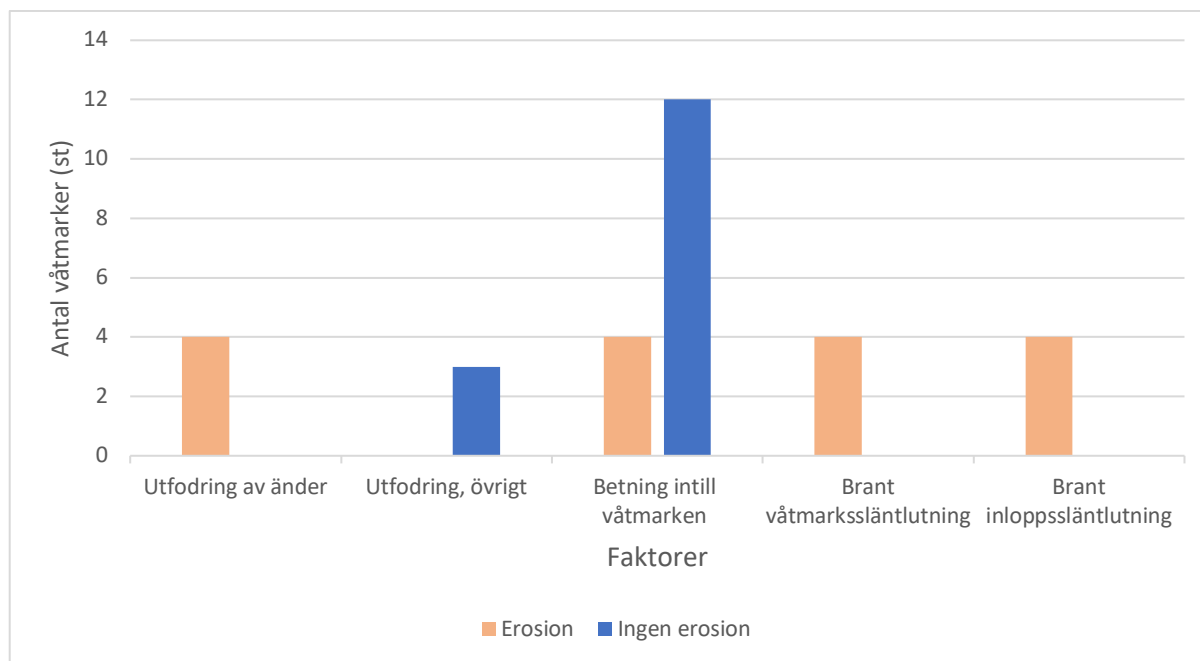
Figur 21. Våtmarkers erosionsproblem kopplade till olika faktorer (Utfodring av änder, övrig utfodring, betning intill våtmark, brant släntlutning och brant inloppssläntlutning). De orangea staplarna visar antalet våtmarker som har erosionsproblem orsakat av respektive faktor. De blå staplarna visar antalet våtmarker där faktorerna ej lett till erosionsproblem.

Merparten av våtmarkerna, 71 %, hade inga problem med erosionssskador. Erosionen bedömdes vara måttlig i de flesta fall där erosion noterades. I Figur 21 visas vilka faktorer som orsakat erosionsproblemen. Betning vid våtmark innebär att våtmarken ligger på betesmark och att betesdjuren, antingen kor eller får, har fri tillgång till våtmarken. Betning vid våtmarken ledde i majoriteten av fallen inte till erosionsproblem. I fyra av våtmarkerna har betning lett till strandsbrinkserosion till följd av att djuren trampat upp strandkanten. I samtliga fall där utfodring av änder sker kontinuerligt har det lett till erosion av strandkanten. I Figur 22 syns ett exempel på hur utfodringen orsakat erosion av strandkanten. I södra delen av dammen läggs fodret ut direkt på marken, vilket har lett till att strandkanten har börjat erodera bort på grund av fåglarnas aktivitet. I tre av våtmarker har utfodring inte lett till erosionsproblem (Figur 21). I en av de tre våtmarkerna sker utfodringen endast sporadiskt och i de två andra fallen är utfodring inte riktad till endast änder utan till klövvilt.

Få av våtmarkerna hade kraftiga erosionsproblem längs stränderna. Fyra våtmarker bedömdes ha erosionsproblem orsakat av strandlutning (Figur 21). Frillestad och Halmstad 2 är de våtmarkerna som hade brantast strandlutning och som hade störst erosionsproblem av de fyra våtmarkerna. I Figur 23 visas exempel på erosion som noterades i Frillestad och Halmstad 2. Frillestad hade en sluttande till brant strandlutning och vattnet som rinner av från gräsmarken intill våtmarken har skapat erosionsfårar. I Halmstad 2 var strandkanten brant längs den södra långsidan. Erosionen syntes tydligt, sett från båten, då jord eroderat bort runt trädens rötter. Ingen bild togs över erosionen sett från båten. Bilden från Halmstad 2 i Figur 23 visar istället

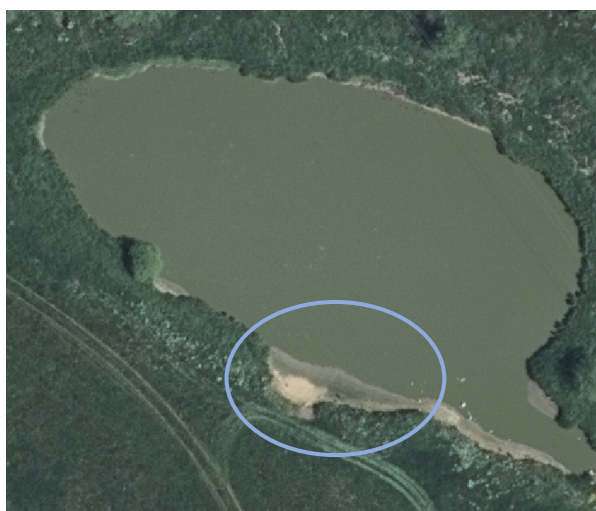
Figur 22. Erosion längs strandkanten vid våtmarken Bälteberga C1. Blå cirkel markerar utfodringsplats av änder där erosion skett. Bakgrundskarta: Ortofoto RGB 0,25m 2020 © Lantmäteriet

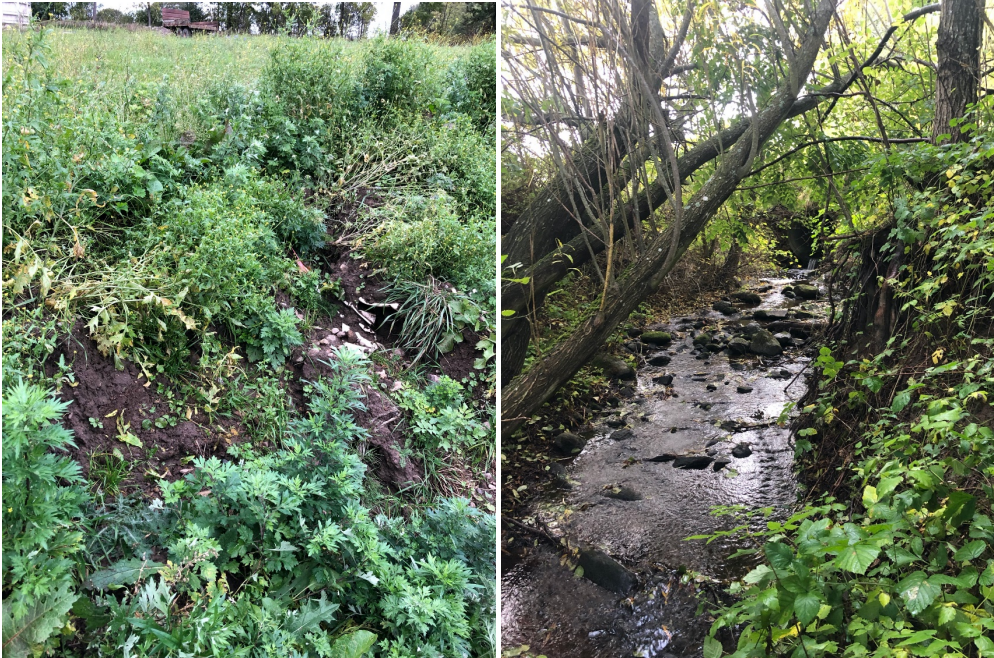
Figur 23. Exempelbilder på erosionsproblem i Frillestad (till vänster) och Halmstad 2 (till höger) (Foto: Louise Lumsén).

strandkanten längs inloppsdiaket. Bilden visar den branta strandutformningen och att det fanns tecken på att jord eroderats bort runt rötterna, dock ej lika mycket som längs resten av strandlinjen.

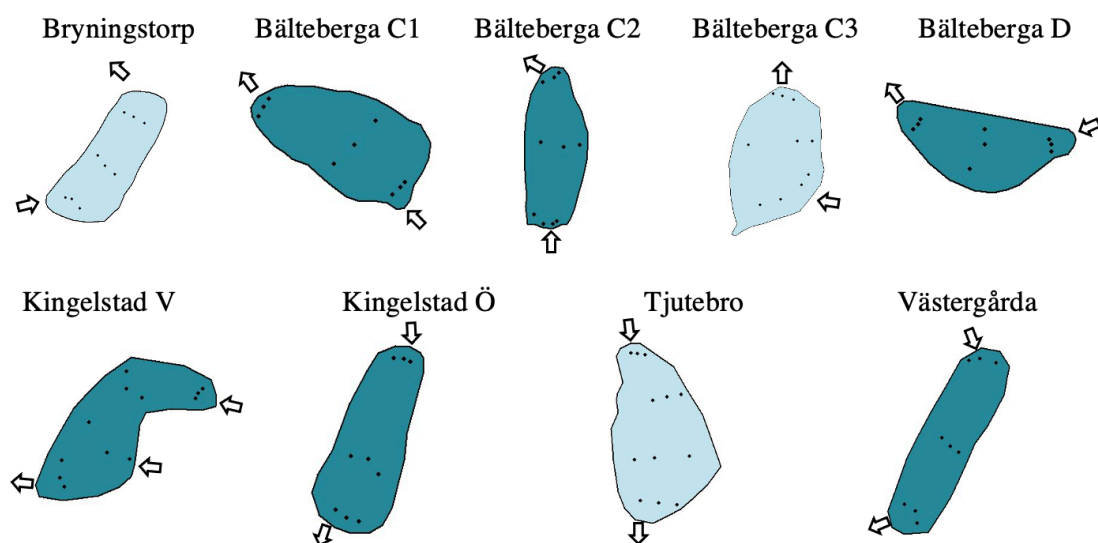
Figur A 1. Provpunkter i våtmarker där endast totalt sedimentdjup uppmättes. Svarta prickar indikerar mätpunkterna placering och pilarna visar våtmarkens in- och utlopp.
