PAH-frisättning från gjutjärnsledningar

En fallstudie över PAH-föroreningen i Björklinge år 2021

UPTEC W 22032

Examensarbete 30 hp

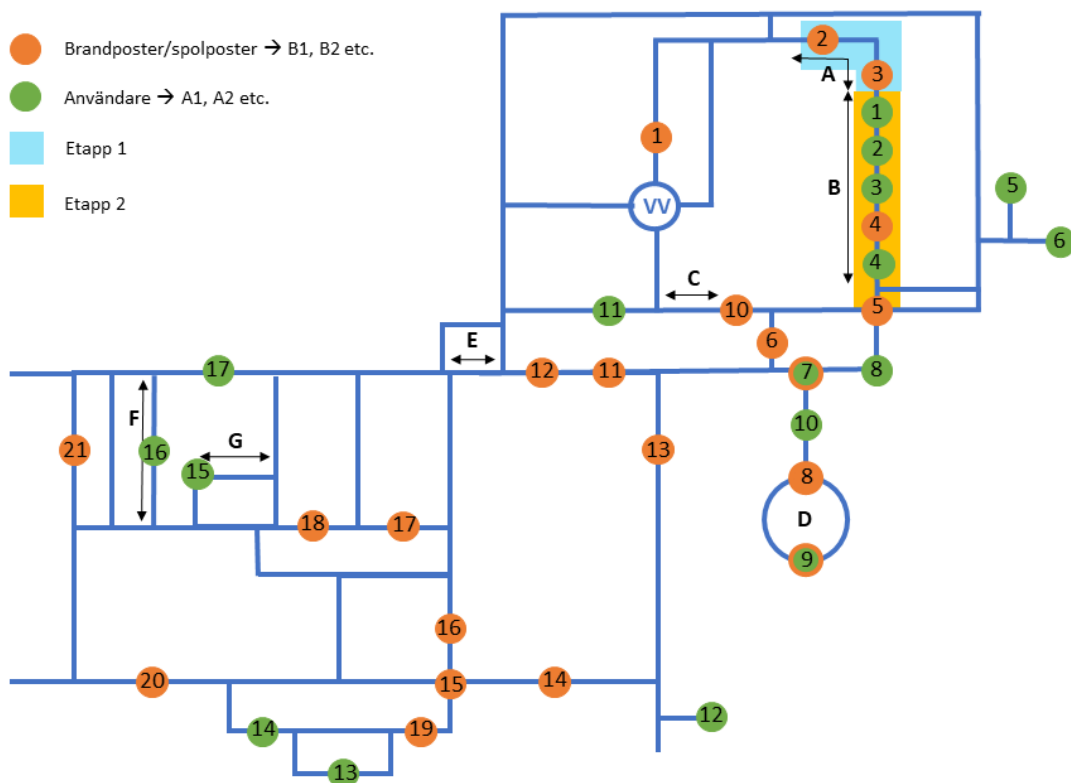
illustrerar de aktuella sträckorna för etapp 1 respektive etapp 2. Rekommendationen att inte dricka vattnet hävdades för alla berörda hushåll 2021-06-03 då provtagning visade att vattnet var tjänligt efter åtgärden av den första sträckan. Se Appendix 9.4.1 Figur A1 för kompletterande översiktskarta.

Figur 1: De aktuella sträckorna för etapp 1 (ljusblå) respektive 2 (orange) på ledningsnätet. Kartan är förenklad av sekretesskäl.

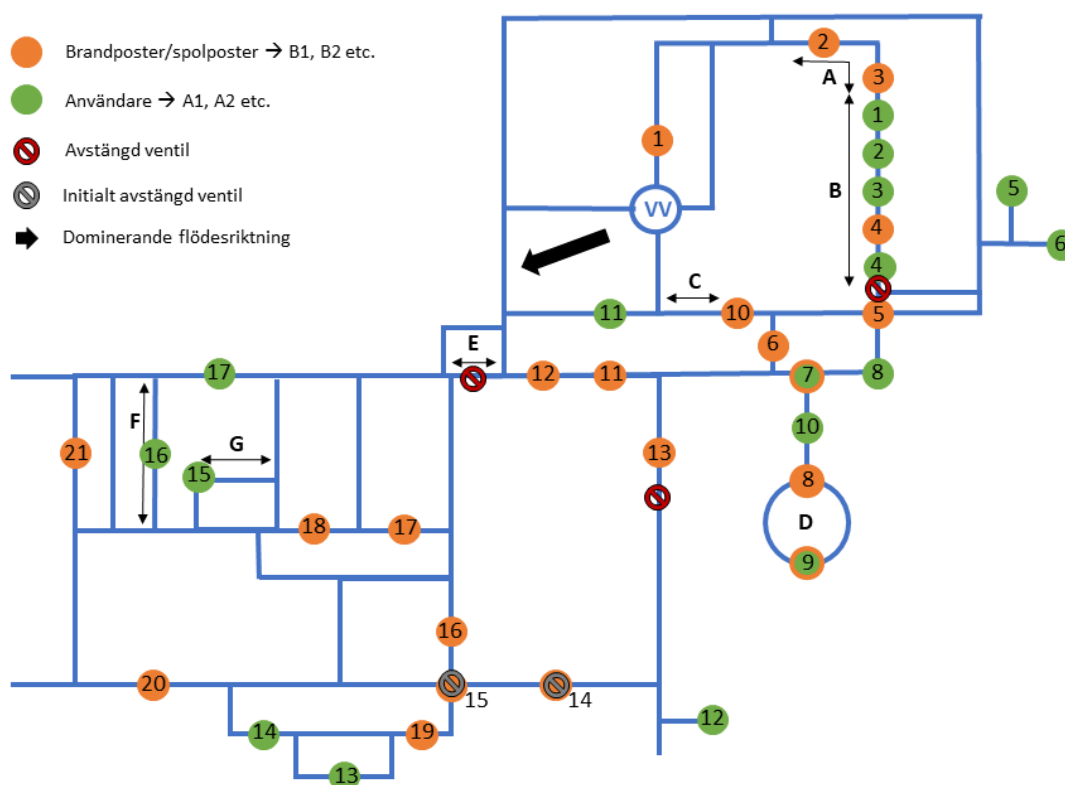
Figur 3: Sektionering av ledningsnätet i Björklinge för att få en flödesriktning direkt från vattenverket som leder bort från den misstänkta föroreningskällan. De grå ventilerna vid B14 och B15 var avstängda mellan 2021-03-04 och 2021-03-18. De röda ventilerna stängdes av för att sektionera nätet 2021-03-18 och är vid tiden för den här studiens författande fortfarande stängda. Kartan är förenklad av sekretesskäl.

I ett försök att spola ur föroreningen ur den kontaminerade delen av ledningsnätet utfördes spolningar i B13 under helgen 2021-03-20 till 2021-03-21.

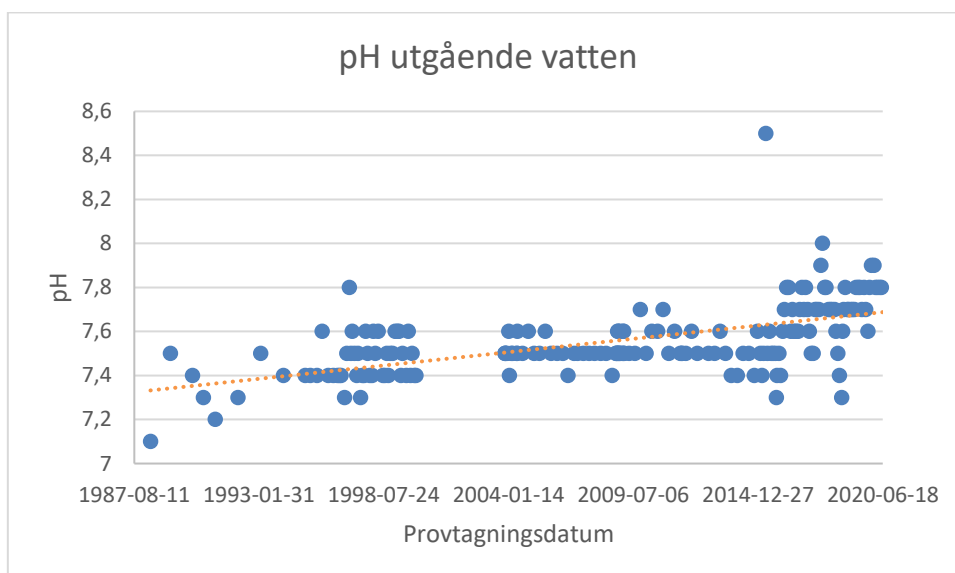
pH har ökat med ca 0,4 sedan början av 1990, se Figur 15. Den ökande trenden är statistiskt signifikant men ökningen ligger mycket nära den normala mätosäkerheten för pH-mätningar. En pH förändring av den magnituden är också väldigt liten jämfört med de pH förändringar som gjordes i studien av Maier et al. (7) och kan därför inte antas ha haft särskilt stor påverkan på biofilmen, framförallt eftersom ett pH på 7,8 är relativt neutralt.

Figur 15: pH i utgående vatten från vattenverket i Björklinge 1989–2020. P-värdet är $2,51E-20$ och den ökande trenden är därmed statistiskt signifikant.

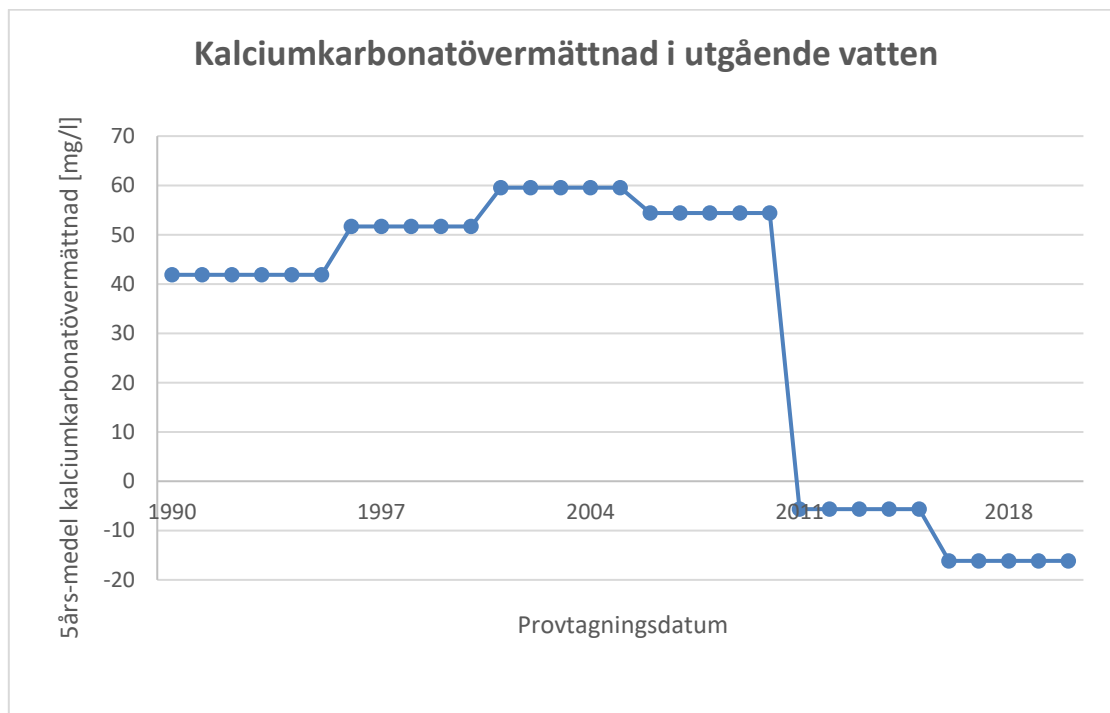
Kalciumkarbonatövermättningen över tid beräknades utifrån ~5-årsmedelvärden för pH, temperatur och alkalinitet, se Figur 16. Ett tydligt skifte skedde 2011 när övermättningen gick från +54,43 till -5,65 och sedan ner till -16,15 under den efterföljande 5-årsperioden. Den

höga kalciumkarbonatövermättningen 1990–2010 bör ha gett fler partiklar i vattnet vilket skulle kunna ha gett mekaniskt slitage på rören och rörens korrosionsskydd historiskt.³² Det är dock tveksamt om historiskt slitage skulle kunna bidra till PAH frisättning från rören långt senare, vilket i så fall skulle vara fallet i Björklinge.³³ Dock kan det historiska slitaget ha bidragit till bildandet PAH-förorenat sediment. Eftersom kalciumkarbonatövermättningen numer är negativ bör kalciumkarbonatpartiklar inte längre bidra till slitage av rören.

Figur 16: Kalciumkarbonatövermättningen i utgående vatten från vattenverket i Björklinge 1990–2020. Kalciumkarbonatövermättningen har beräknats utifrån medelvärden av pH, alkalinitet och temperatur över ~5års-perioder.

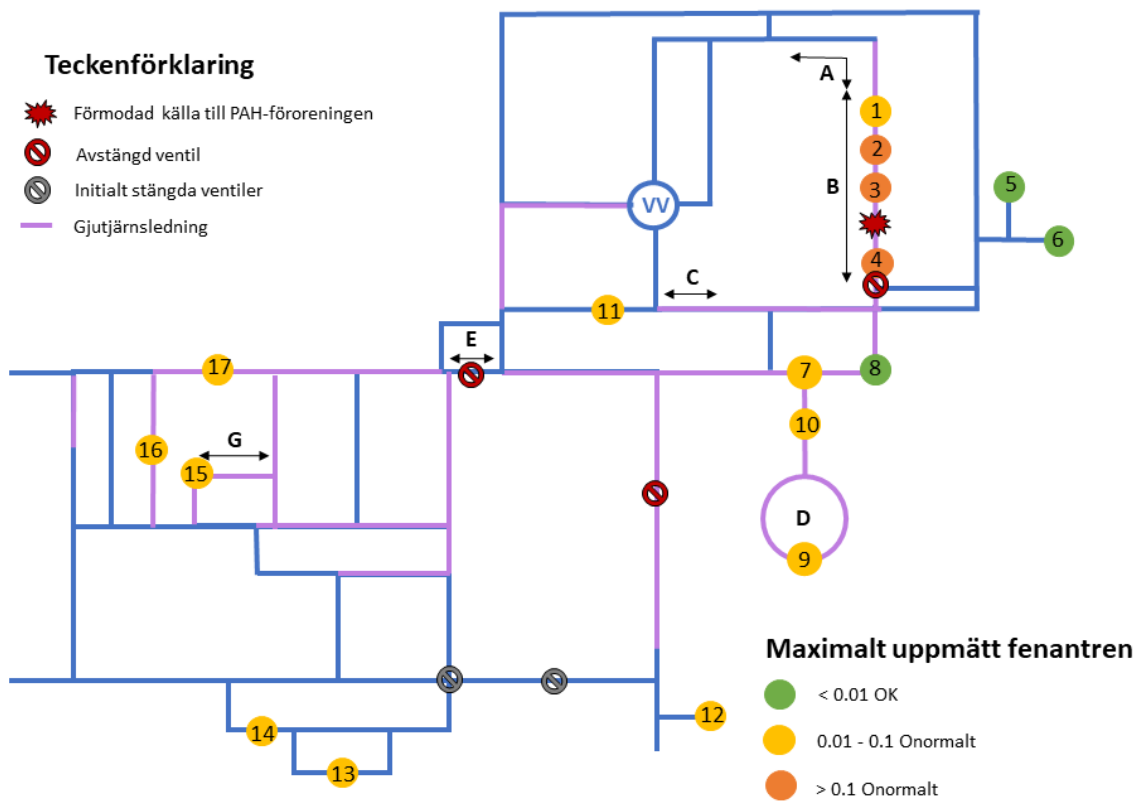
Figur 19: Maximalt uppmätta halter av fenantren vid provtagningspunkter i Björklinge under perioden 2021-02-22 till och med 2021-07-26. Enheten för de maximalt uppmätta halterna är $\mu\text{g/l}$.

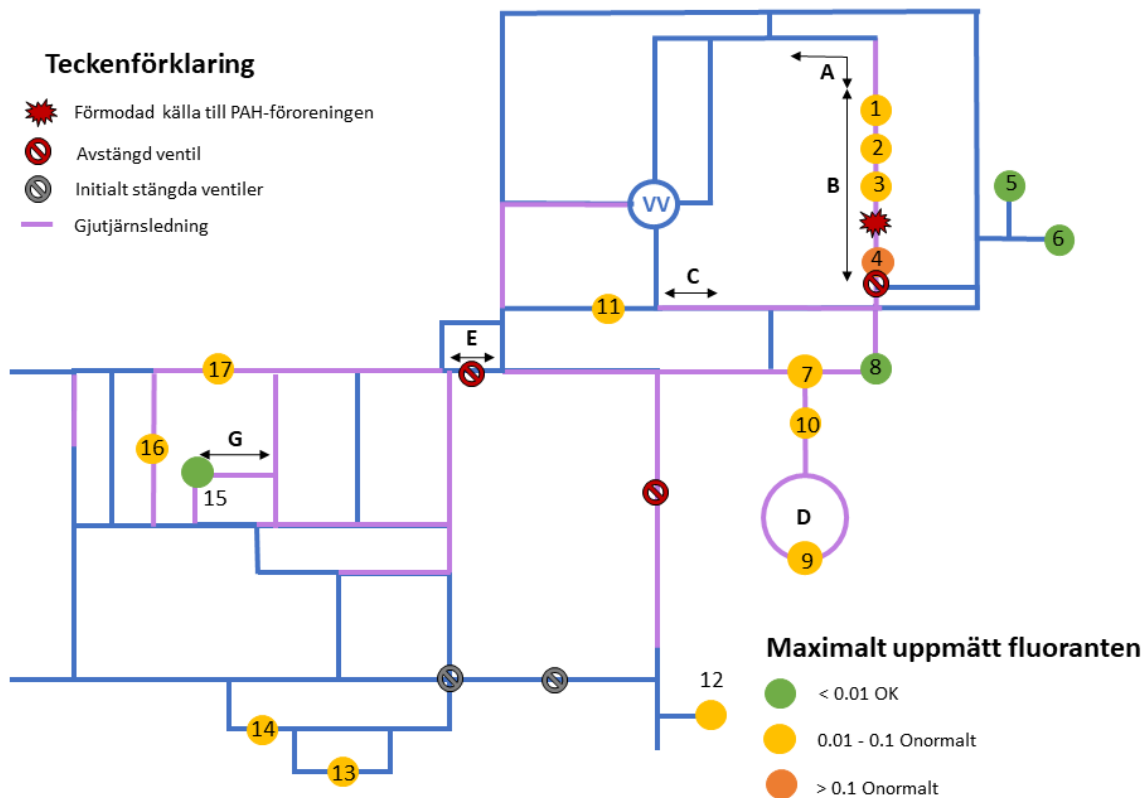
Figur 20: Maximalt uppmätta halter av fluoranten vid provtagningspunkter i Björklinge under perioden 2021-02-22 till och med 2021-07-26. Enheten för de maximalt uppmätta halterna är µg/l.

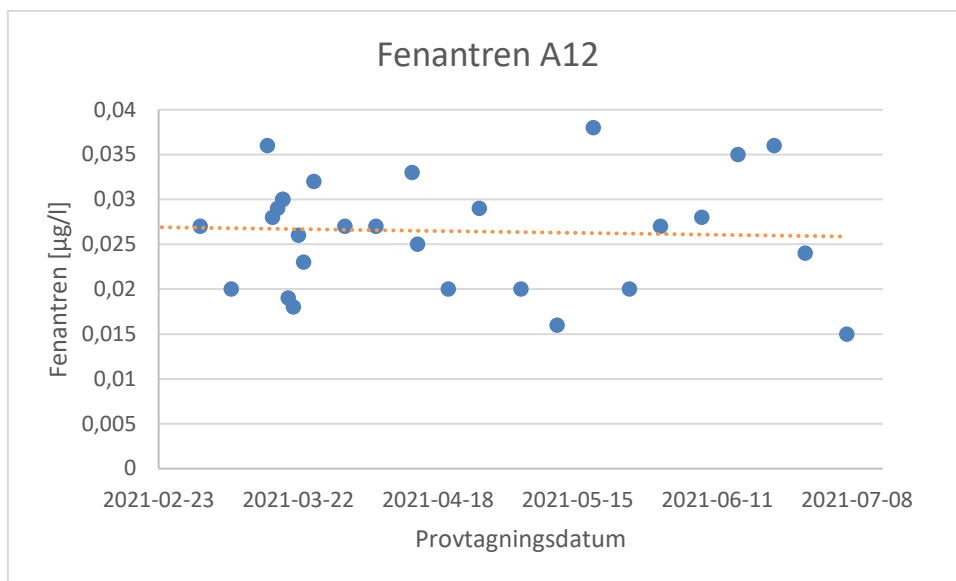
Figur 21: Koncentrationen av fenantren vid prov taget vid A12 under våren 2021, prov tagna från 2021-02-22 t.o.m. 2021-07-06. P-värdet för regressionen är 0,8 och trenden är alltså inte statistiskt signifikant.

Koncentrationerna av fluoranten och fenantren har minskat något under våren vid A12. Trenden är dock inte statistiskt signifikant och halterna av PAH vid A12 kan därför anses relativt oförändrade. PAH4 och BaP översteg bara detektionsgränsen, d.v.s. var otjänligt, i ett prov taget från A12 2021-03-16, se Figur 10 och 11. BaP uppmättes då till 0,012 µg/l och PAH4 till 0,123 µg/l.

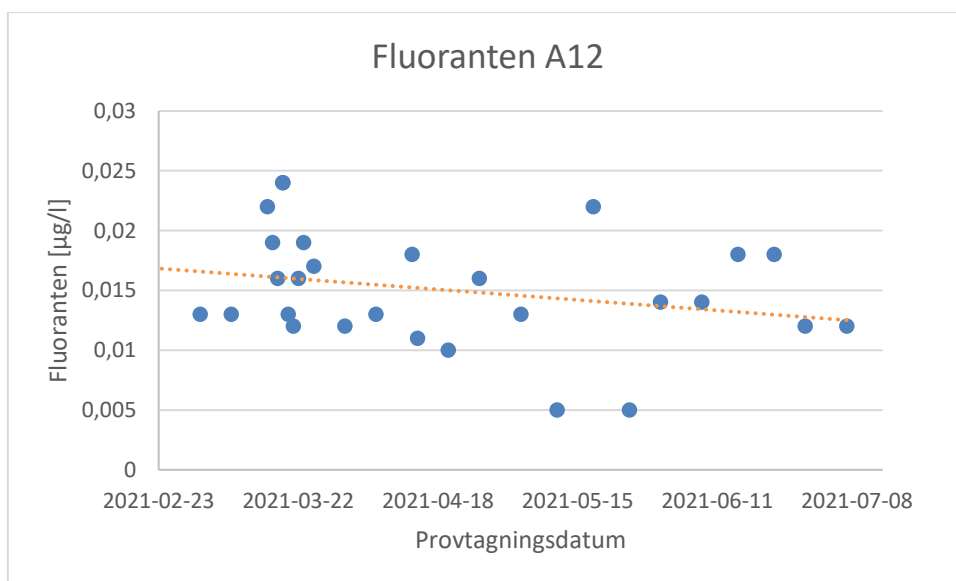
Figur 22: Koncentrationen av fluoranten vid prov taget från A12 under våren 2021, prov tagna från 2021-02-22 t.o.m. 2021-07-06. Prover som var under detektionsgränsen på 0,01 $\mu\text{g/l}$ har antagits ha halva den koncentrationen, d.v.s. 0,005. P-värdet för regressionen var 0,16 och trenden är alltså inte statistiskt signifikant.

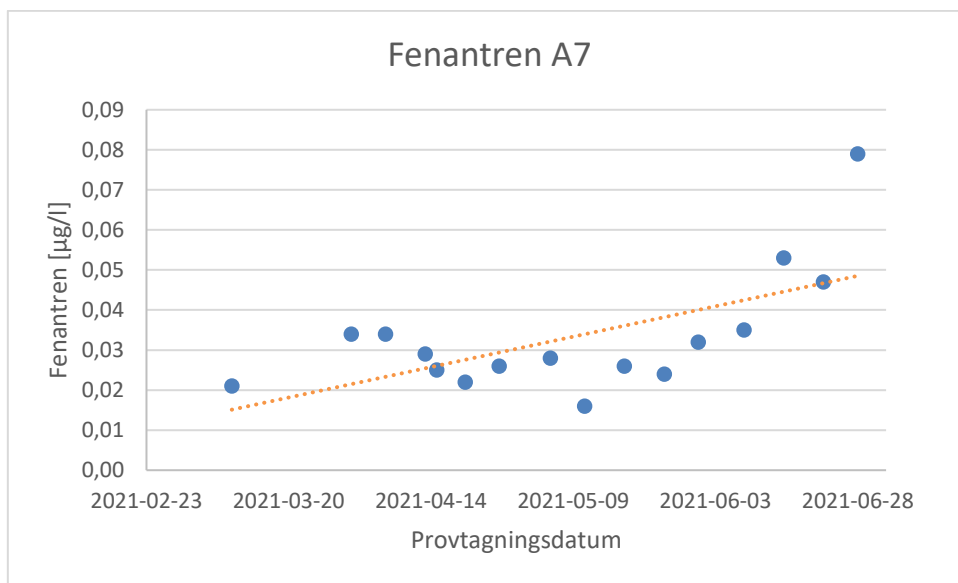
Figur 23: Koncentrationen av fenantren vid prov taget vid A7 under våren 2021, prov tagna mellan 2021-03-10 och 2021-06-28. P-värdet för regressionen är 0,008244, trenden är alltså statistiskt signifikant.

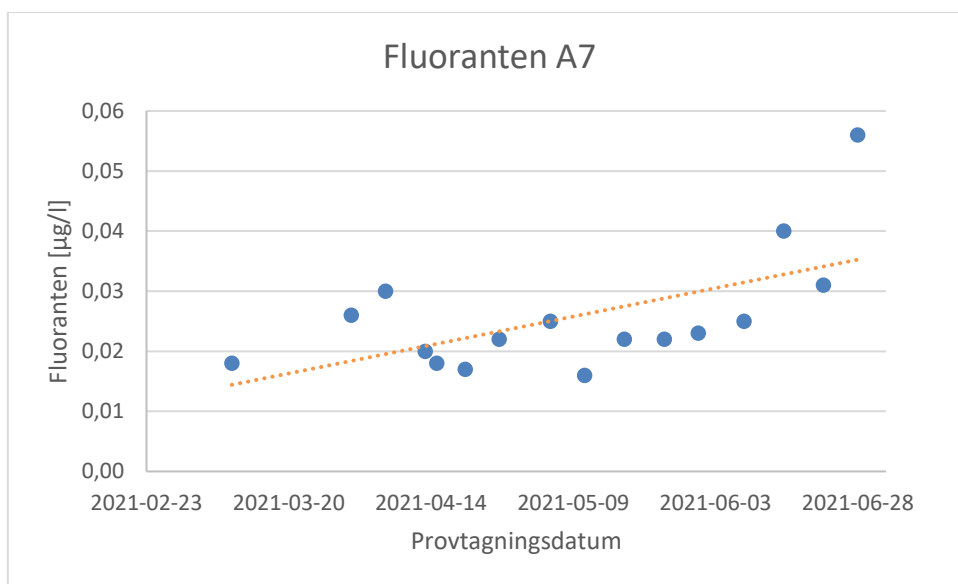
Figur 24: Koncentrationen av fluoranten vid prov taget vid A7 under våren 2021, prov tagna mellan 2021-03-10 och 2021-06-28. P-värdet för regressionen är 0,013664, trenden är alltså statistiskt signifikant.

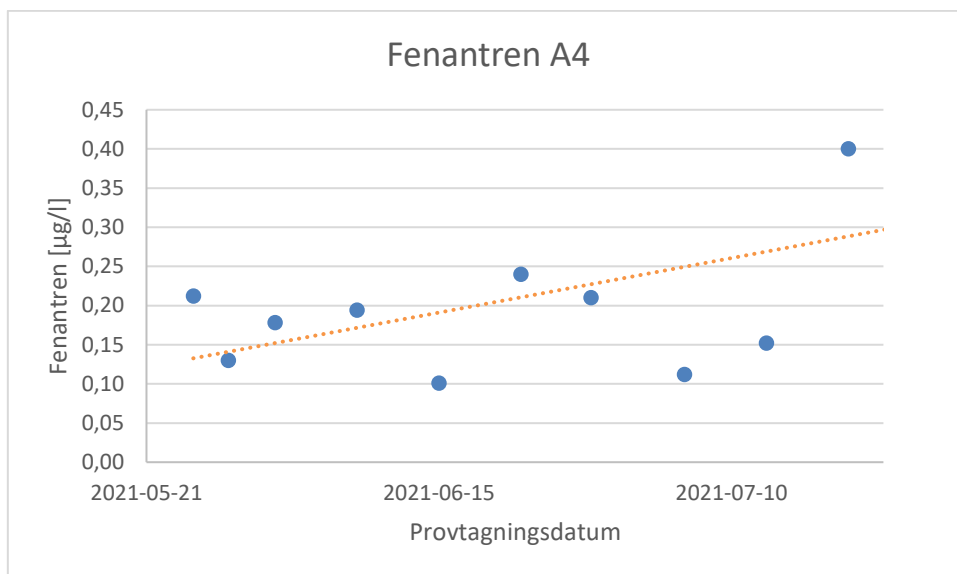
Ytterligare tecken på att problemet med frisättning av PAH kvarstår är att halterna av fenantren och fluoranten verkar öka igen i användarprov tagna vid A4 sedan början på juli 2021, se Figur 25 respektive Figur 26. De ökade trenderna är dock inte statistiskt signifikanta. Denna användare är ansluten till den ledningssträcka som ska läggas om i etapp 2 och kontinuerlig monitorering av PAH-halterna är synnerligen relevant om halterna ändå skulle fortsätta att öka. Inga gränsvärden för användarprov överstigs och därmed bedöms inga hälsomässiga risker föreligga i nuläget.

Det är värt att notera att A4 ligger uppströms de avstängda ventilerna. För att vattnet ska nå A4 måste det passera ledningssträcka B, som ska bytas ut i etapp 2 under 2022. Denna ledning skulle alltså fortfarande kunna vara orsak till ökande nivåer vid A4. Vattnet som når A7 bör dock inte ha blandats med vatten som runnit i ledningen som ska bytas ut i etapp 2. Detta tyder på att ledningssträcka B inte är den enda källan, alternativt att förorenat sediment ligger kvar i ledningarna sedan innan ventilen stängdes.

Figur 25: Koncentrationen av fenantren har ökat något sedan början av juli 2021. P-värdet för regressionen är 0,062801, trenden är alltså inte statistiskt signifikant.

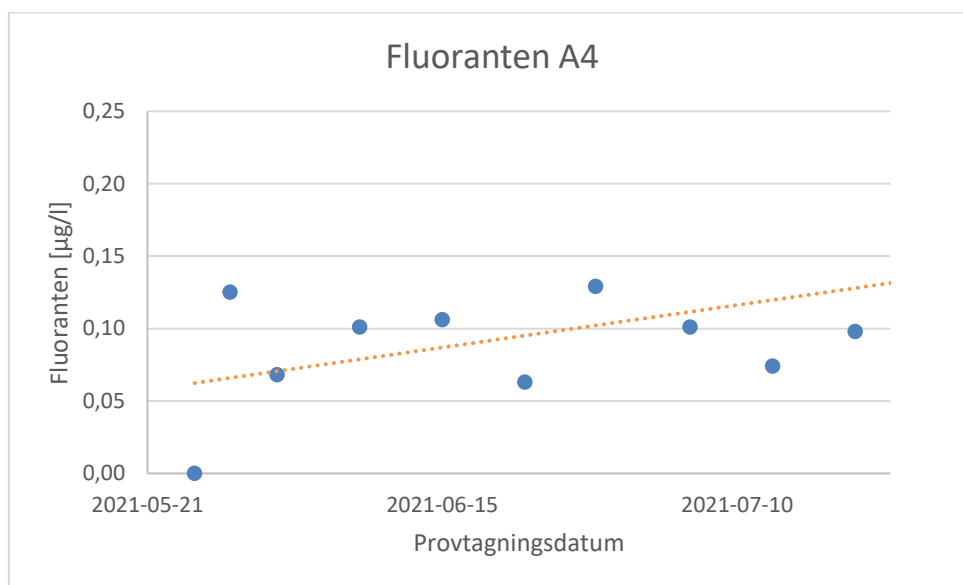
Figur 26: Koncentrationen av fluoranten har ökat något sedan början av juli 2021. P-värdet för regressionen är 0,065243, trenden är alltså inte statistiskt signifikant.

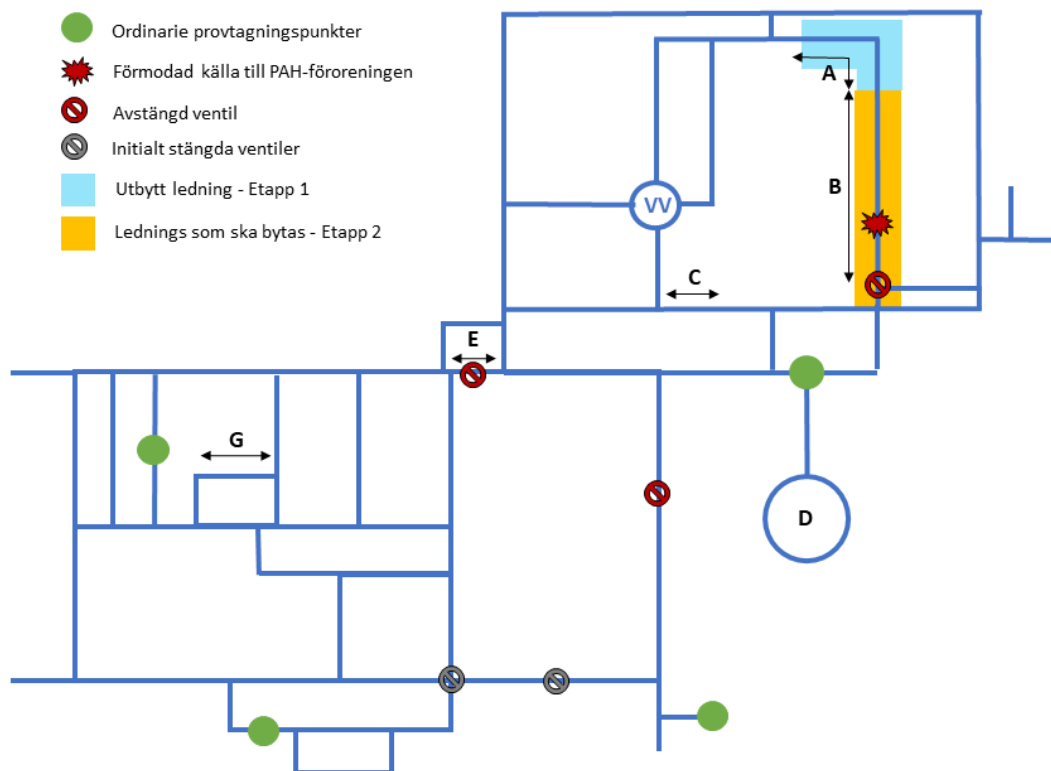
Figur A1: Översiktskarta Björklinge. De initialt stängda ventilerna var stängda från 2021-03-04 till 2021-03-18. De stängda ventilerna refererar till läget från och med 2021-03-18. I skrivande stund (juli 2021) var dessa ventiler fortfarande stängda. De ledningar som bytts ut samt som kommer att bytas ut är markerade med turkost respektive orange i kartan.

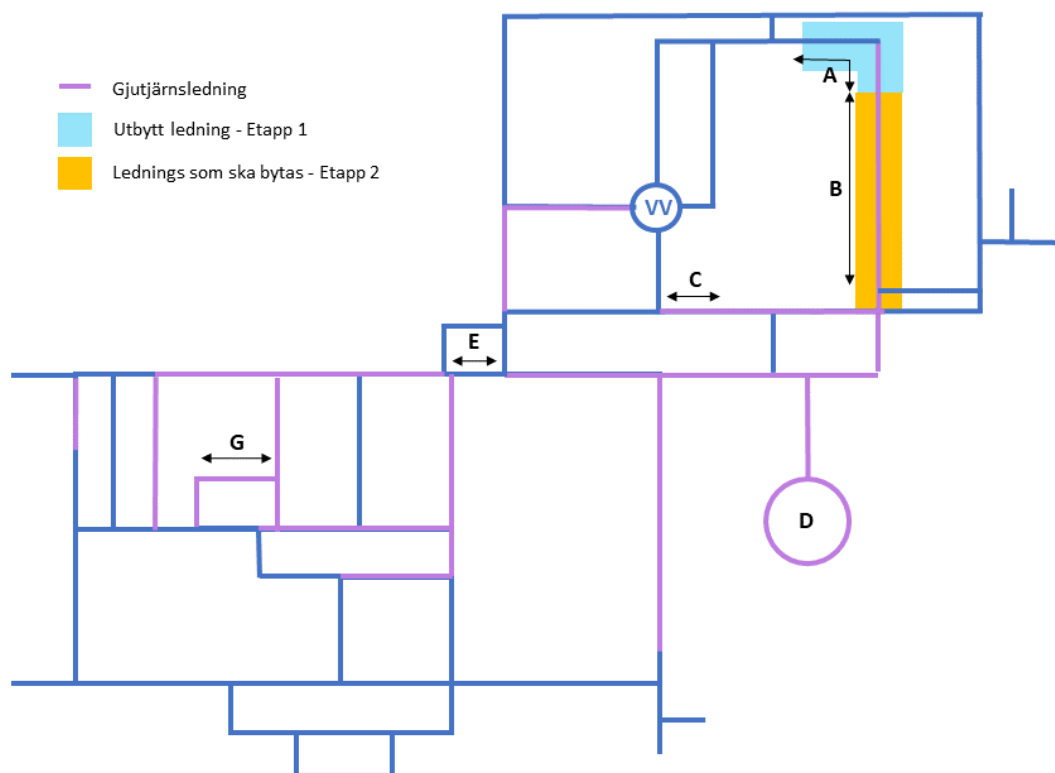
Figur A4: Översikt över dricksvattennätet i Björklinge, med gjutjärnsledningsnätet markerat i enlighet med data tillgänglig 2021-07-26. De ledningar som bytts ut samt som kommer att bytas ut är markerade med turkost respektive orange i kartan.
