Utvärdering av Vissberga lakvattenbehandling

Evaluation of a leachate water treatment plant in
Vissberga

Linda Sohlman

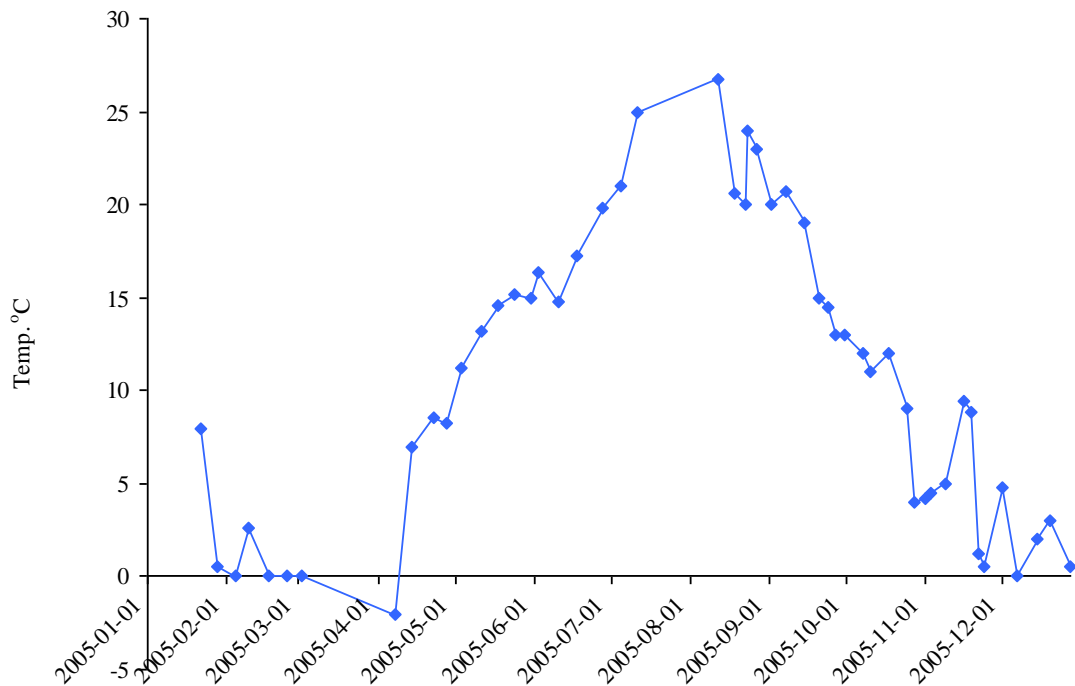
Figur 9. Temperaturförhållandena i det inkommande lakvattnet 2005.

I februari 2005 frös den luftade dammen igen, varefter anläggningen inte togs i drift förrän i april samma år. Enligt Jensen & Linde (2006) bör vattnet i luftningsdammen vara över 8 °C innan någon nitrifikation kan inträffa. Dessa temperaturförhållanden bibehölls från april till oktober detta år, vilket kan ses i figur 9 nedan, där temperaturen i det inkommande lakvattnet visas. Syrehalterna i dammen låg mellan 8 till 10 mg/l, vilket är mer än tillräckligt för nitrifikation, som endast fordrar en syrehalt på 4 mg/l enligt Jensen & Linde (2006). pH-värdet i den luftade dammen låg i medel runt sju under året. Förutsättningarna för nitrifikation var således bra under perioden april till oktober detta år.

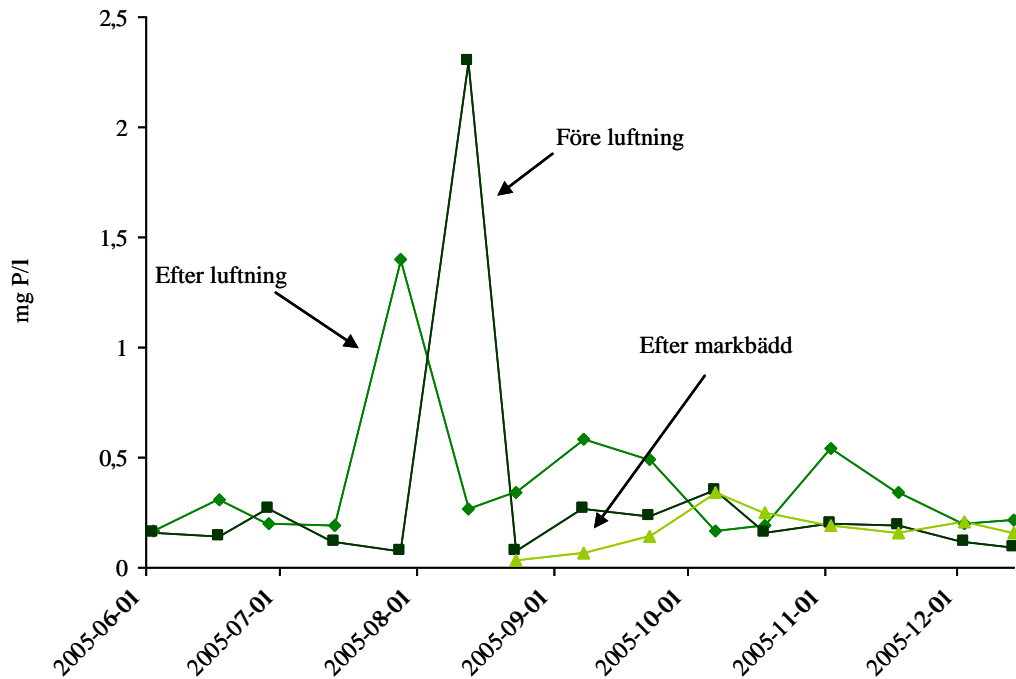
Figur 11. Totalfosfor före respektive efter luftning samt efter markbädden 2005.

Som berörts under avsnitt 4.7.1 är även en tillgång på fosfor nödvändig för att nitrifierarna ska få en god tillväxt. Totalfosforhalten låg under året på mellan 0,2 och 0,6 mg/l i inkommande vatten, förutom ett toppvärde i slutet på juli på 1,4 mg/l (figur 11). Denna topp kan även ses i det utgående vattnet från den luftade dammen, men förskjutet ett tiotal dygn framåt i tiden. Det är dock, som också omnämns under samma avsnitt, endast fosfor i form av fosfat som är tillgängligt för nitrifierarna. Några analyser på fosfatfosfor har inte hittats, men enligt Jensen och Linde (2006) ökade andelen tillgänglig fosfor i samband med tillsats av slam. Slamtillförseln borde därför synas på totalfosforanalyserna i figur 11. Under 2005 tillsattes slam mellan den 4-13 maj, 30 juni och 29-30 september (Jensen & Linde, 2006). Möjligen är den förhöjda toppen av totalfosfor i det utgående vattnet från den luftade dammen (figur 11) en följd av slamtillförseln den 30 juni. Reduktionen av totalfosfor verkar ha varit relativt bra under 2005, då totalfosforhalten låg mellan 0-0,5 mg/l efter markbädden.

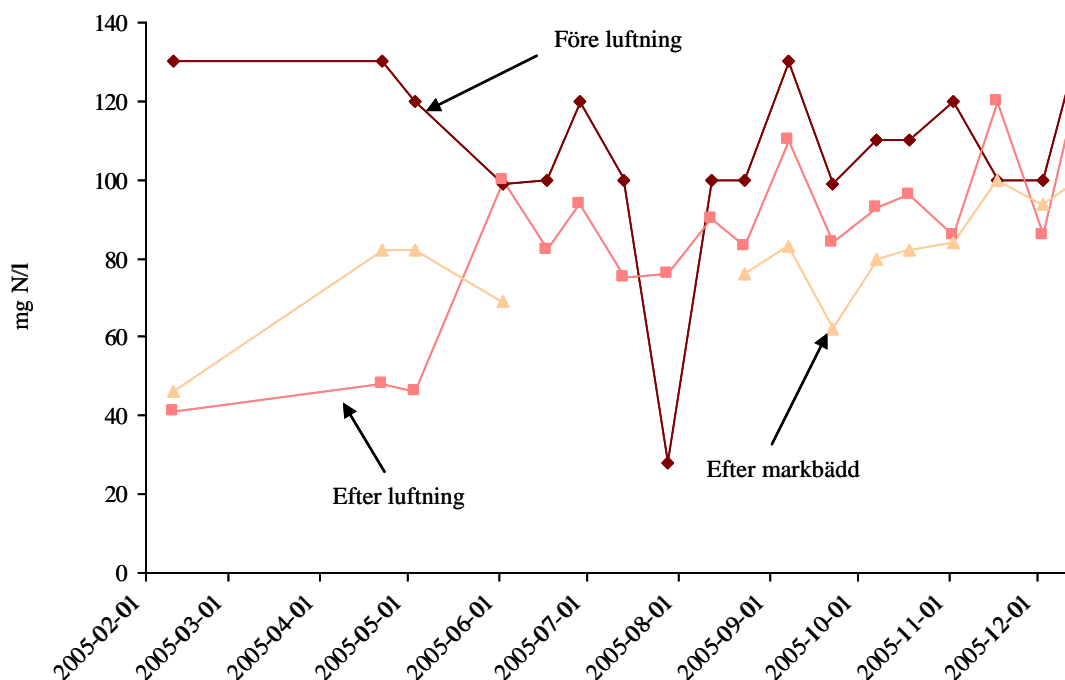
Figur 13. Totalkväve före respektive efter luftning samt efter markbädden 2005.

heller på någon större reduktion av kvävet. Mätvärdet som under maj månad tyder på en nitrifikation i markbädden kan också vara ett exempel på mätfel, men nitrifikation kan, som nämnts under avsnitt 4.5, inträffa i de övre lagren av markbädden där syre kan tränga ned. Reduktionen av totalkväve visas i figur 13. Från figuren kan konstateras att en viss kvävereduktion äger rum i anläggningen, men riktvärdet för utsläpp till recipienten på 15 mg/l uppnås aldrig.

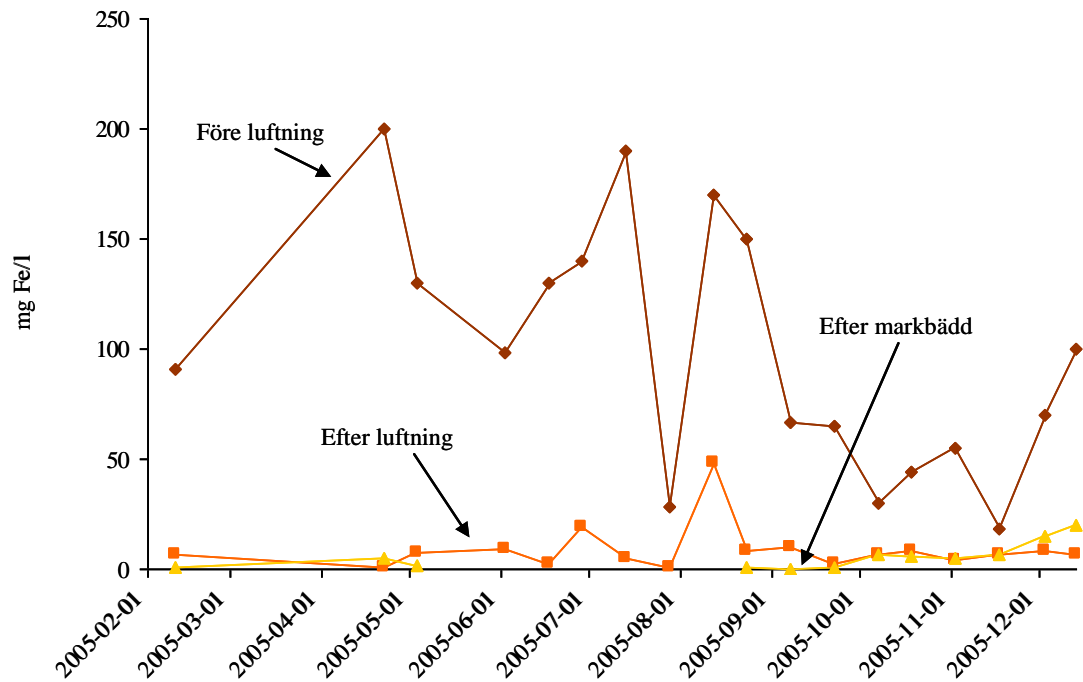
Figur 14. Järn före respektive efter luftning samt efter markbädden 2005.

Järnreduktionen förefaller ha varit bra under året (figur 14). Fosfor åtgår vid utfällningen av järnhydroxid, varför höga järnhalter kan orsaka fosforbrist i den luftade dammen, menar Jensen (2005). På så sätt påverkar även järnhalterna nitrifikationsprocessen. Övriga metallhalter analyserades endast vid två tillfällen under 2005. En viss reduktion kan påvisas men eftersom provtagningstillfällena är så få, går det inte att dra några större slutsatser. Vad som dock kan sägas är att metallhalterna, liksom vid tidigare mätningar, är väldigt låga med vissa halter under detektionsgränsen för de analysredskap som använts. Halterna suspenderat material visar på en i allmänhet bra rening över anläggningen (figur 15).

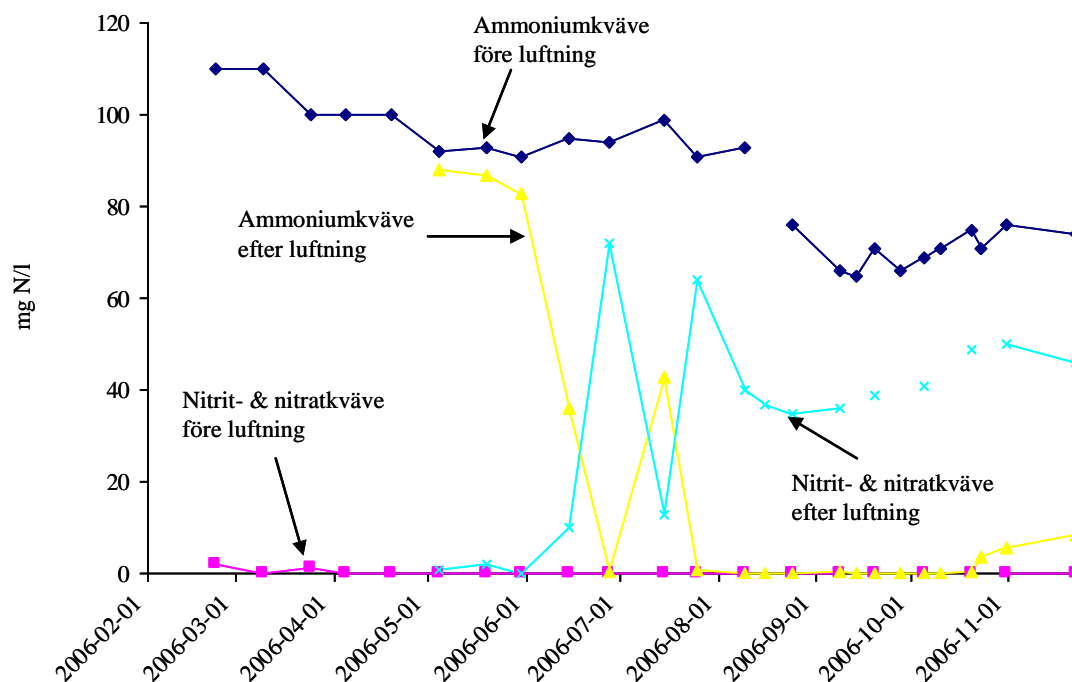
Figur 17. Ammonium- och nitratkväve före respektive efter luftning 2006.

väldigt höga i maj, vilket kan vara en förklaring till varför processen inte kom igång tidigare. Både syrehalterna som låg runt 10-12 mg/l och vattentemperaturerna gav annars bra nitrifikationsförhållanden från och med maj. pH i den luftade dammen var neutralt, vilket också gynnar nitrifikationen.

Från slutet av juli och fram till mitten av oktober fungerade nitrifikatonen bra, men började sedan avta, antagligen på grund av sänkt temperatur i vattnet in till den luftade dammen. I november stoppades inpumpningen då temperaturen sjönk så pass att den hämmade nitrifikationen (Jensen, 2007a).

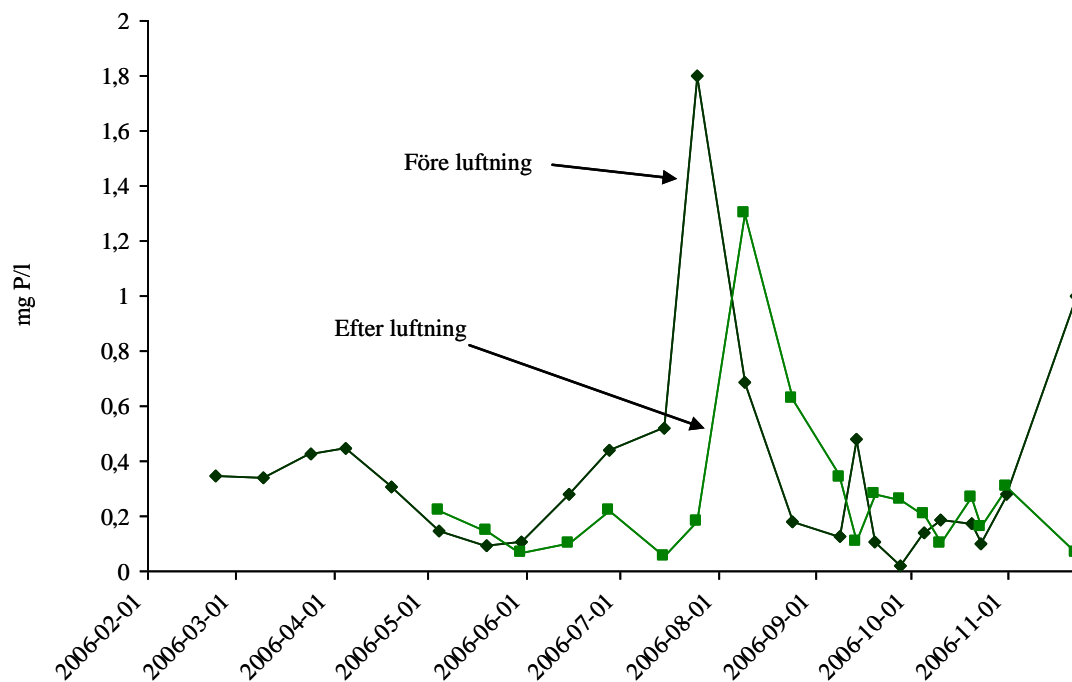
Figur 18. Totalfosfor före respektive efter luftning 2006.

Totalfosforhalterna från 2006 redovisas i figur 18. De totalfosfortoppar som ses efter luftningen i figuren skulle kunna vara resultat av slamtillförseln men förefaller vara förskjutningar av topparna i inkommande vatten. Bortsett från dessa extremvärden, låg totalfosforhalterna i princip mellan 0-0,8 mg/l detta år.

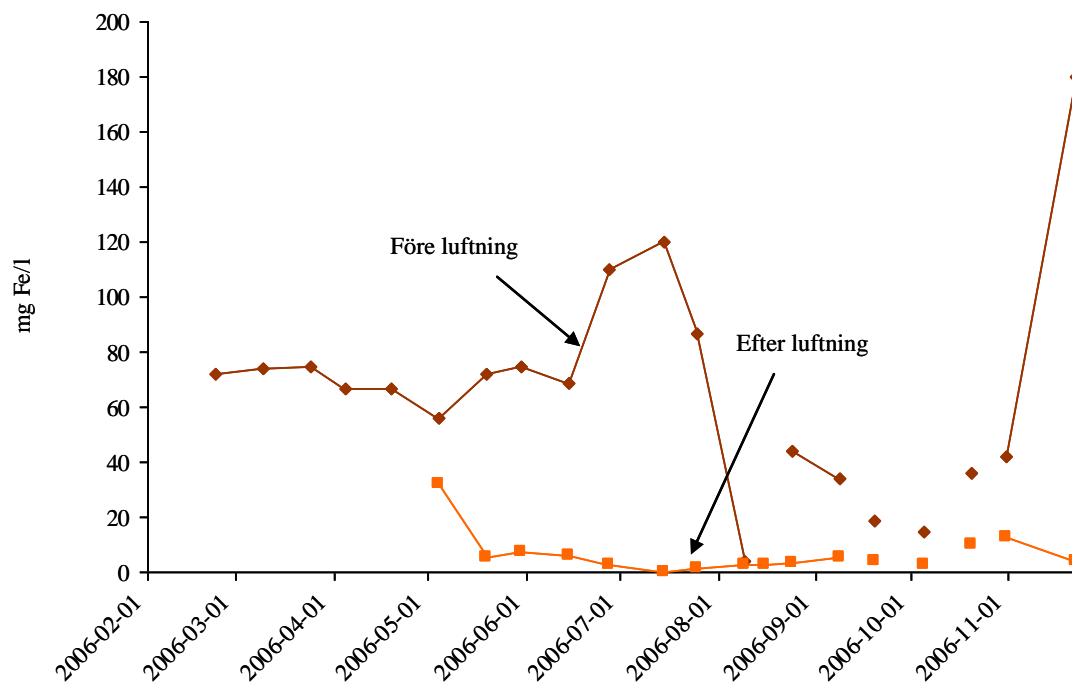
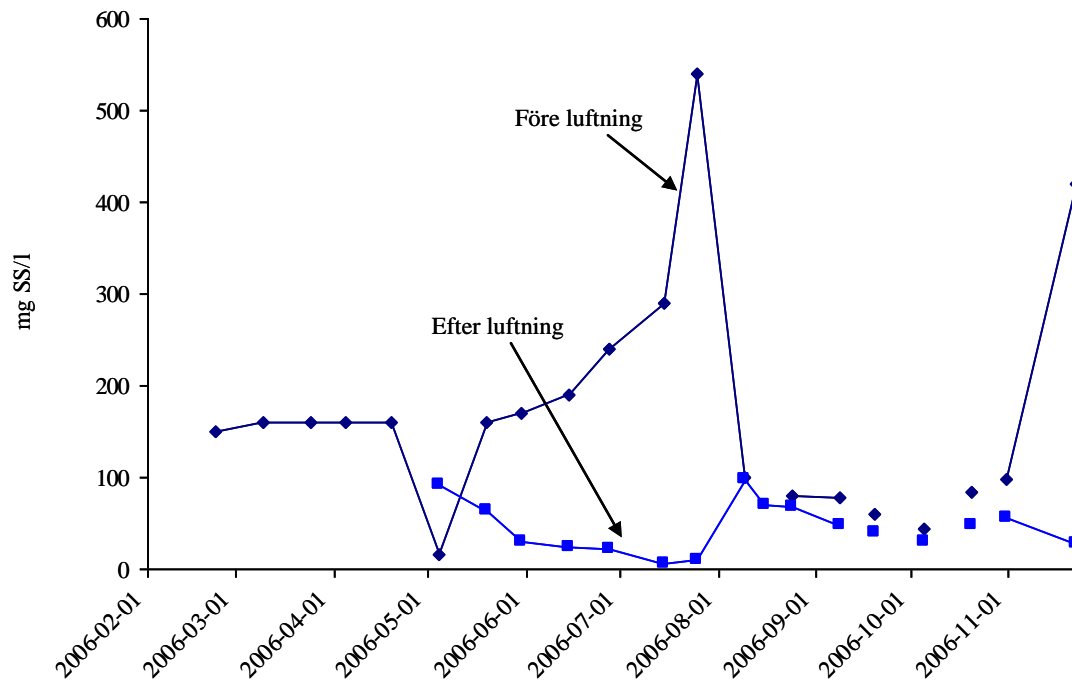
Järnreduktionen förefaller ha varit bra i den luftade dammen under 2006, liksom reduktionen av suspenderat material (figur 19 och 20). Övriga metallhalter analyserades endast en gång under år 2006 och därför är det svårt att säga något annat än att de befann sig i ungefär samma storleksordning som året innan. Halterna av BOD₇ från detta år visas i figur 21. Där verkar reduktionen ha varit som störst under sommaren, då även de högsta halterna av BOD₇ uppmättes i det inkommande lakvattnet. Resten av året var de utgående halterna av BOD₇ oftast högre än de inkommande. Reduktionen av TOC visade sig ha varit bra i den luftade dammen även detta år.

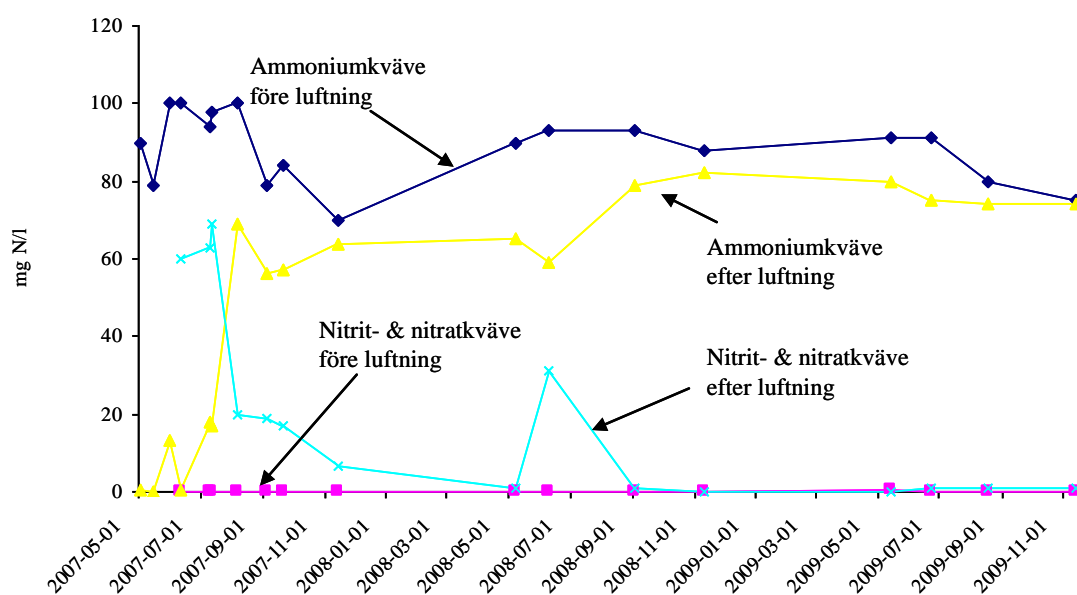
Figur 22. Ammonium- och nitratkväve före respektive efter luftning 2007-2009.

År 2007 inleddes inpumpningen av lakvatten till behandlingsanläggningen i slutet på maj. Då hade nitrifikationsprocessen i den luftade dammen fått ny fart efter att slam tillförts tidigare under månaden. Samtidigt påbörjades även bevattningen av salixodlingen (VA-Ingengörerna AB, 2008). Nitrifikationen fungerade bra fram till och med mitten på juli, då den började minska på nytt. Ammoniumhalterna steg således, vilket kan ses i figur 22. Nytt slam ympades i augusti och september för att hjälpa upp processen, men den verkade inte riktigt vilja komma igång igen. Inpumpningen till anläggningen stängdes sedan av i början av november 2007 (VA-Ingengörerna AB, 2008).

luftade dammen (figur 22). Detta kan bero på att den luftade dammen tömdes på slam i maj 2009 (VA-Ingenjörerna AB, 2010) och att det därefter beslutades om att slamtillförseln från reningsverket skulle upphöra. Slammet bedömdes ändå inte ha någon verkan då nitrifikation endast ägde rum vid mycket höga temperaturer, utan ansågs bara ställa till problem (Uhlan, 2010, muntlig referens).

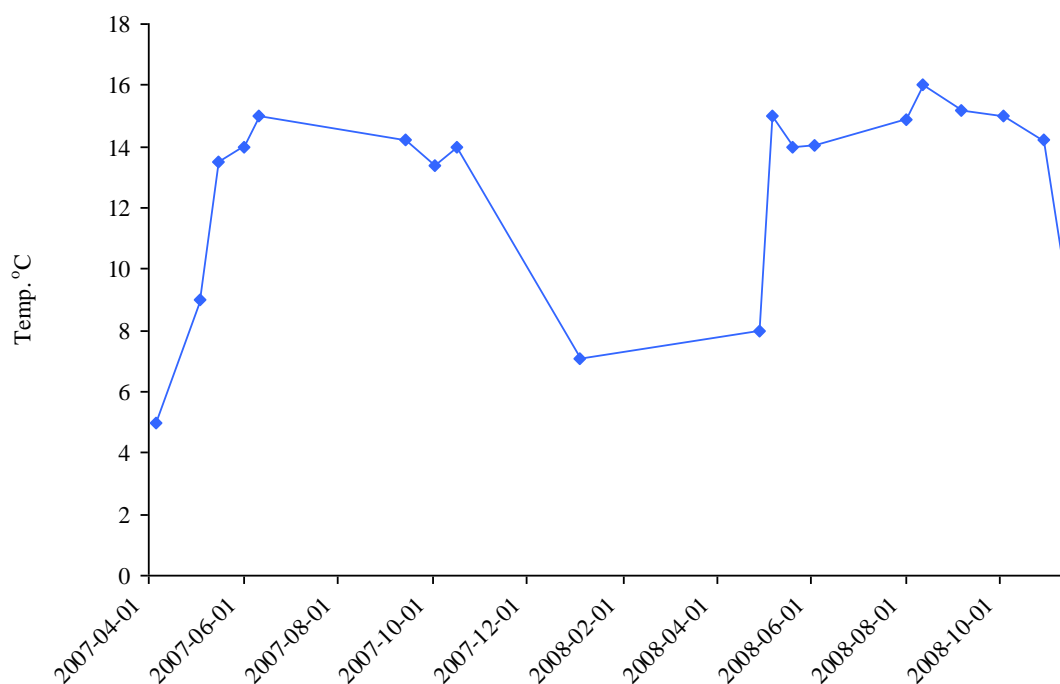
Figur 23. Temperaturförhållandena i det inkommande lakvattnet 2007-2008².

Temperaturförhållandena (figur 23) förefaller ha varit fördelaktiga för nitrifikation åtminstone under större delen av 2007 och 2008 och syrehalterna understeg aldrig 5 mg/l under perioden, vilket enligt Jensen (2006) ska vara tillräckligt för nitrifikation. För 2009 fanns varken temperaturdata eller syrehalter angivna. Vattnet i den luftade dammen hade ett pH som låg mellan 7 och 8 under hela mätserien.

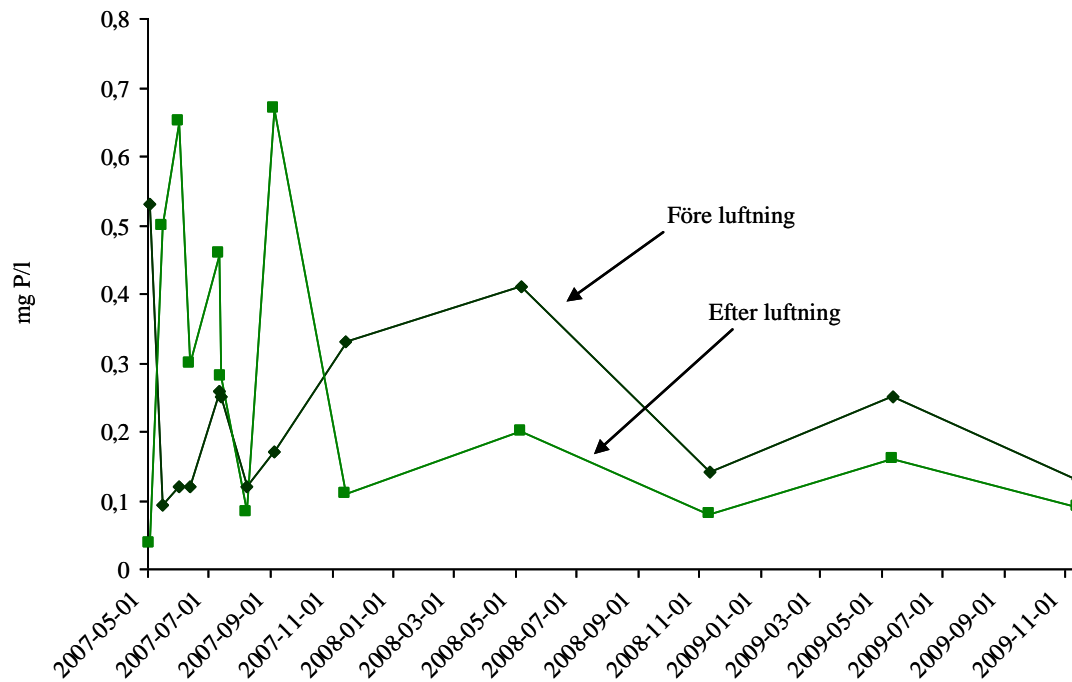
Figur 24. Totalfosfor före respektive efter luftning 2007-2009.

I figur 24 redovisas halterna av totalfosfor i den luftade dammen. Här kan topparna efter slamtillförseln under år 2007 tydligt urskiljas, vilka skedde i maj, augusti och september. Totalfosforhalterna i inkommande vatten är fortsatt låga.

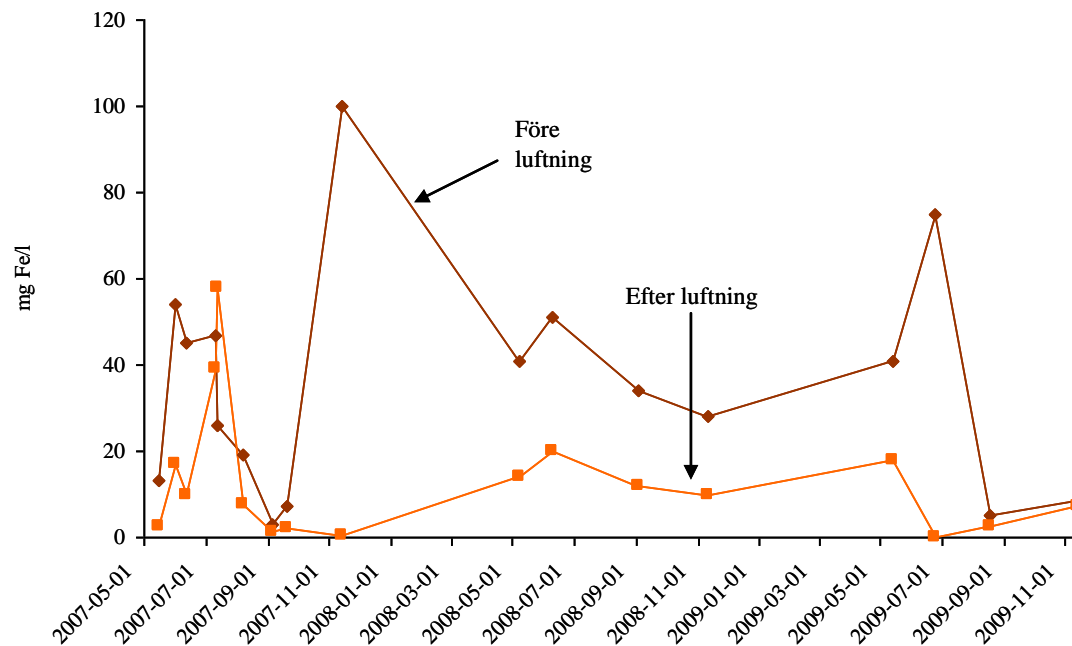
Figur 25. Järn före respektive efter luftning 2007-2009.

Reningen av järn var relativt bra i den luftade dammen även under de här åren, se figur 25. Dock inte riktigt i samma grad som tidigare, men inkommande halter var inte heller i samma storleksordning som under 2005 och 2006. Hur järnhalterna under juli 2007 kan öka efter luftningen är svårt att klarlägga. Övriga metaller visade sig fortsatt låga. Ingen större reduktion verkar heller ha skett av BOD₇ under dessa år, snarare förefaller en ökning av organsikt material ha förekommit i den luftade dammen under 2007,

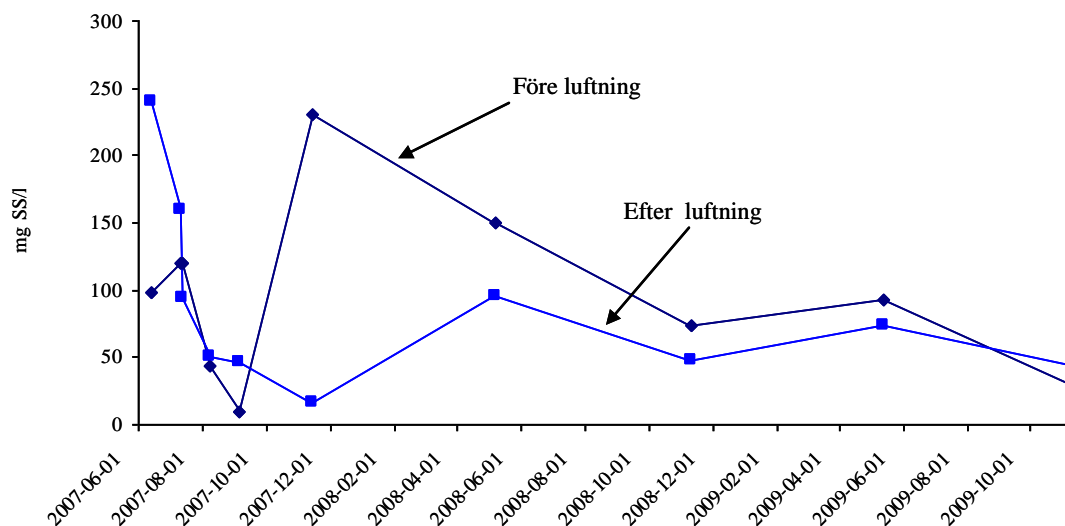
Figur 26. Suspenderat material före respektive efter luftning 2007-2009.

Analysresultaten från 2007 visar att TOC-halterna i den luftade dammen tycks öka efter luftningen liksom halterna suspenderat material (figur 26). 2008 verkar ingen eller möjligen en liten reduktion av TOC ha förekommit, i likhet med 2009. Halterna suspenderat material mättes bara två gånger under 2008 och 2009, en gång på våren och en gång på hösten, varför det är svårt att säga något specifikt om reningsresultatet. En viss reduktion kan ha förekommit.

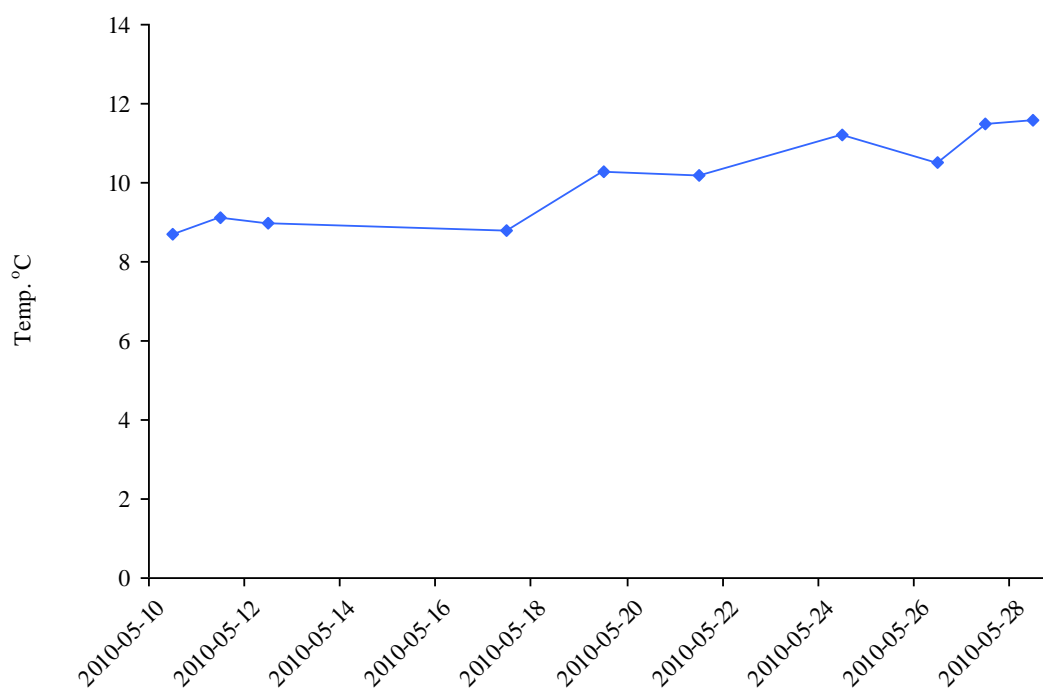
Figur 28. Temperaturförhållandena i det inkommande lakvattnet under provtagningsserien.

Som kan ses i figur 28 var temperaturen i inflödande vatten till den luftade dammen över 8 °C under hela provtagningsserien. Några syrehalter uppmättes aldrig i den luftade dammen under denna period. Som kan ses i tabell 7, där lakvattensammansättningen visas, ligger pH i inkommande lakvatten mellan 7,2 och 7,9 med både medelvärde och medianvärde på ca 7,5. Lakvattnet är alltså aningen basiskt men utgör enligt Svenskt vatten AB (2007) ideala pH-förhållanden för nitrifikation. Inga tecken på nitrifikation ses dock i figur 29, där ammonium- och nitratkväve före respektive efter luftningen redovisas. Vid en närmare granskning av nitrathalterna före respektive efter luftningen (figur 30) kan åtminstone en antydning till nitrifikation skådas, men den ökning av nitratkväve som kan ses i figuren är ytterst liten. Inte heller någon större reduktion av totalkvävehalterna verkar ha förekommit i den luftade dammen. I figur 31, som visar totalkvävehalterna före respektive efter luftningen under provtagningsserien, kan ses att totalkvävehalterna vid flera tillfällen till och med är högre i utgående vatten än i inkommande.

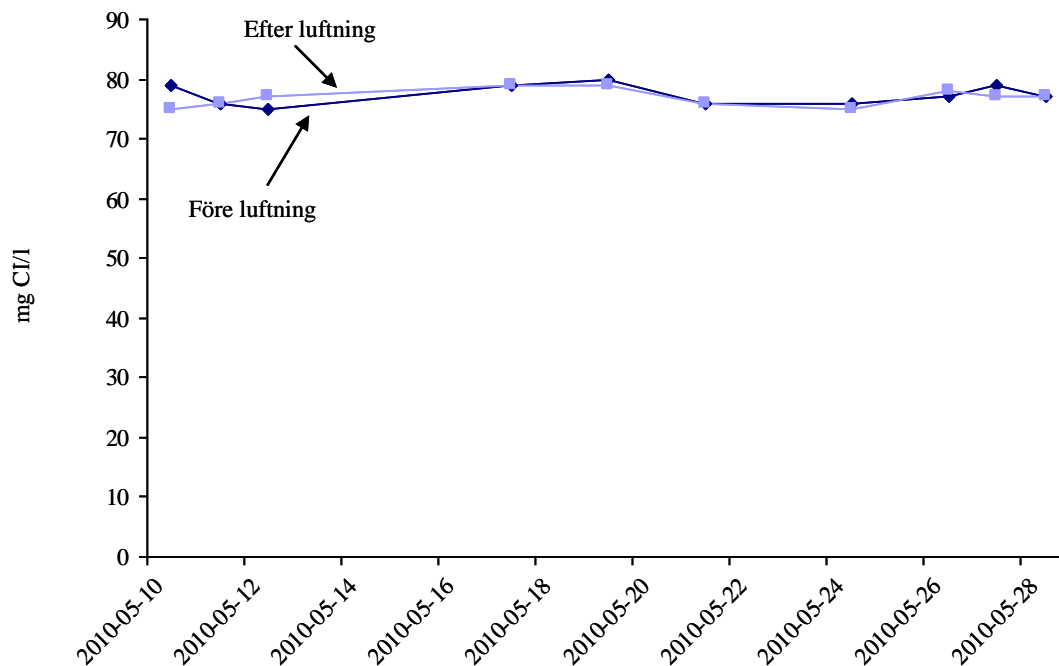
Figur 33. Klorider före respektive efter luftning under provtagningsserien.

I figur 32 redovisas järnhalterna under provtagningsserien. Ingen större järnreduktion förefaller ha ägt rum i den luftade dammen under provtagningsserien. Inte heller tycks någon ansenlig kloridreduktion (figur 33) eller reduktion av BOD₇ och COD_{Cr} ha förekommit under provtagningsserien.
